# Palácio Nacional de Mafra

Projeto e reabilitação  
dos carrilhões e das torres sineiras

Filipe Ferreira, Belmiro Xavier, Inês Menezes AOF, geral@aof.pt

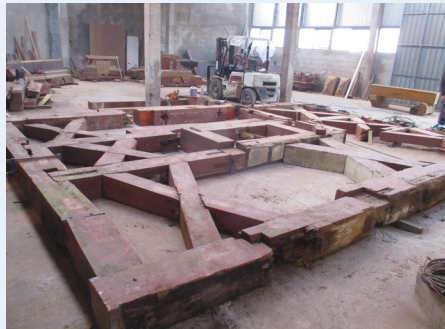
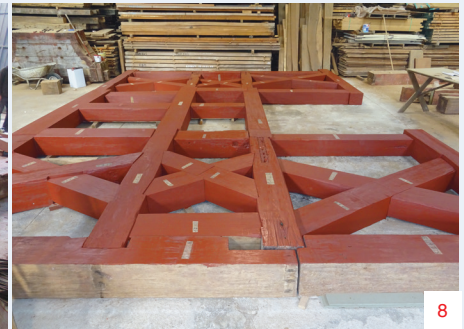
8 | Estruturas de madeira em processo de intervenção na oficina de carpintaria da AOF, em Braga.

O princípio da intervenção nas estruturas de madeira das duas torres compreendeu a substituição de todas as madeiras menos nobres, aplicadas em intervenções anteriores. Apenas foram mantidas as madeiras originais que se encontravam em bom estado sanitário e estrutural. Todas as restantes madeiras foram substituídas por novas em madeira de sucupira. A estrutura existente foi mapeada, com recolha das dimensões necessárias para a sua posterior montagem e aferição das espécies de madeira. De seguida, as estruturas de ambas as torres foram totalmente desmontadas e transportadas para a oficina de carpintaria da AOF, em Braga, para reparação e

montagem prévia. Foram adicionadas novas ligações metálicas, em substituição das existentes, e colocadas novas em pontos mais sensíveis da estrutura. Nesta fase foram aplicadas também as primeiras demãos de tinta à base de óleo, permeável ao vapor de água, para permitir a preservação da madeira.

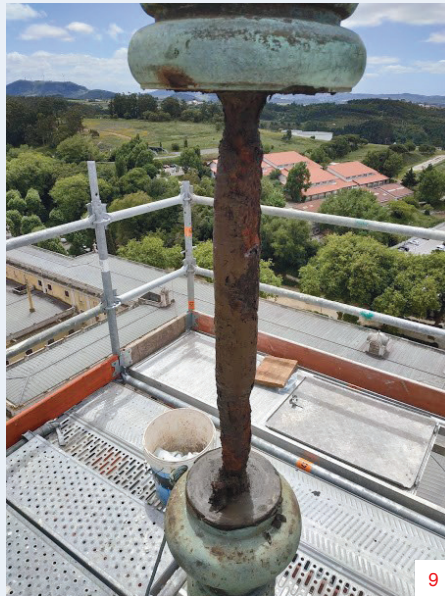
Os cataventos que encimam as duas torres têm dimensões verdadeiramente extraordinárias para o local onde estão instalados e para as solicitações a que estão sujeitos. Os elementos decorativos, executados em bronze, estavam em razoável estado de conservação. Contudo, o fuste metálico de sustentação de todo o conjunto apresentava perda de secção significativa, o que colocava a curto prazo, em causa, a estabilidade total da peça.

9 | Pormenor do fuste de sustentação do catavento, após desmonte do "galo".

A intervenção compreendeu o desmonte dos elementos decorativos, “galos”, de forma a permitir intervir no fuste de sustentação. O fuste foi recuperado com o reforço das secções fragilizadas e para redução de folgas, posteriormente foi tratado e lubrificado com massa consistente. Os “galos”, após intervenção no âmbito da C&R, foram novamente montados. Sobre os cataventos estão também montados o recetor dos para-raios.

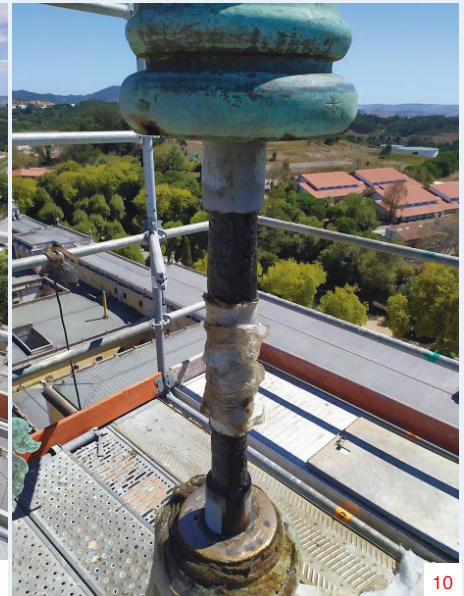
10 | Reforço do fuste de sustentação.

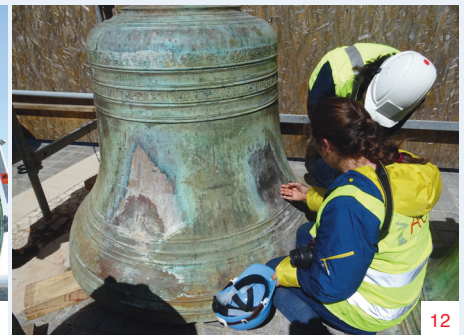
12 | Intervenção num sino.

Conforme referido, na torre norte a intervenção foi mínima, sendo apenas preservado o pouco que restou do sistema de transmissão do carrilhão automático. A intervenção nos sinos foi feita no âmbito de restabelecer a sua suspensão em segurança e de conservação e restauro de metais, com limpeza, remoção de salpicos de tinta e outros detritos e crostas calcárias que se revelaram de difícil remoção. Em algumas situações, optou-se mesmo pela sua não remoção para não danificar a superfície de bronze dos sinos.
