# Trabalhos de recuperação da Igreja de S. Lourenço de Lisboa

Teresa de Campos Coelho<sup>1</sup>  
Arquitecta

Metodologia de intervenção Integrada na Área de Recuperação e Reconversão Urbanística do Gabinete Local da Mouraria a C.M.L. iniciaria, em 1989, os trabalhos para a recuperação da igreja, em virtude do elevado estado de degradação em que esta se encontrava. Inicialmente, estes tinham por objectivo, apenas, a sua consolidação estrutural, de acordo com as seguintes patologias detectadas:

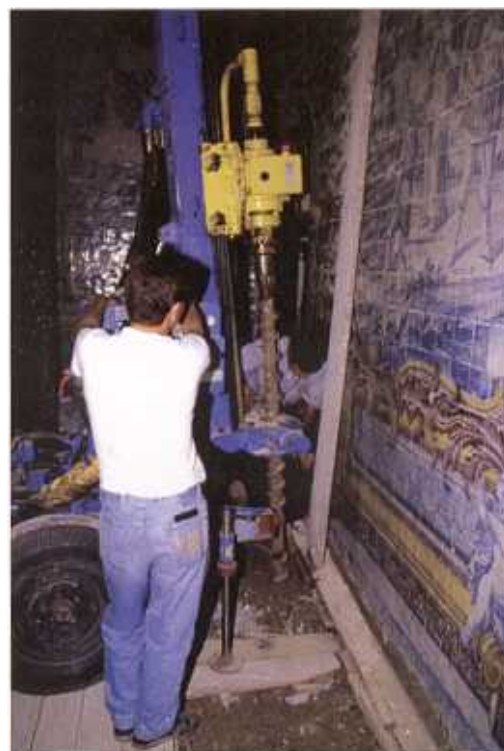
Fig. 1 - Perfuração para micro-estacas

Numa primeira fase, os trabalhos têm-se centrado nessa mesma consolidação, feita através da execução de micro-estacas (Fig.1), pregagem da fachada (Fig.2), injeções de

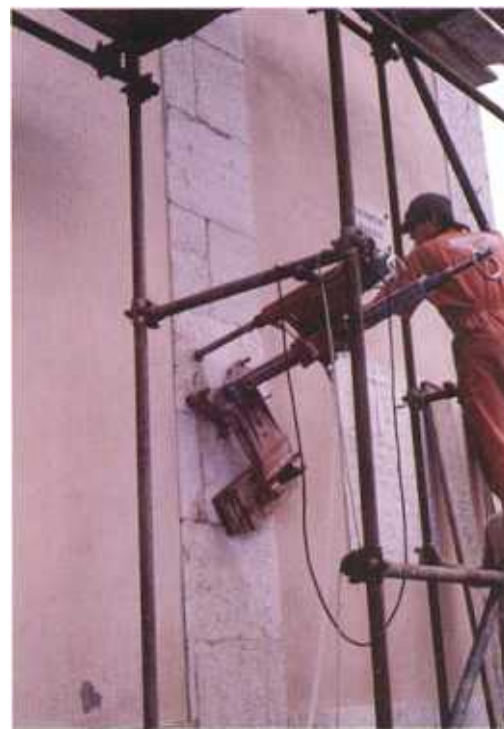
Fig. 2 - Pregagem da fachada

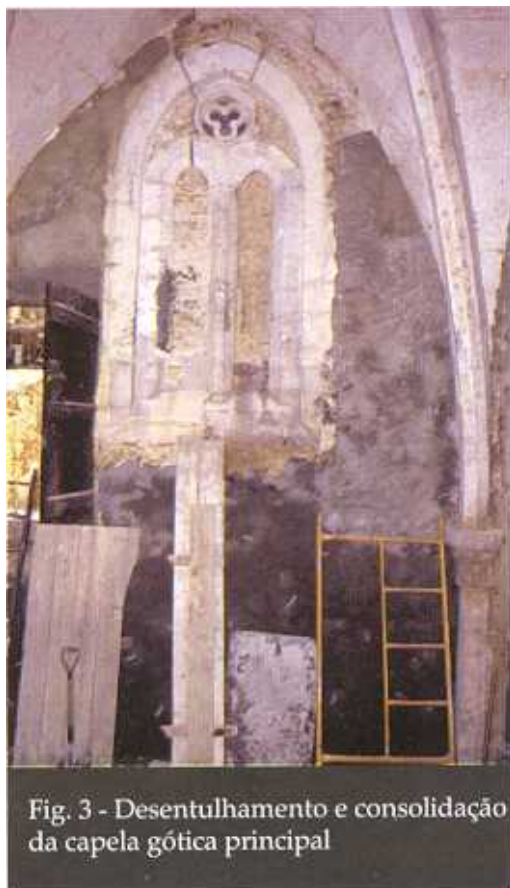
As importantes descobertas então feitas, com especial relevo para as capelas de período gótico (Fig. 3 e 4), obrigaram à reformulação da proposta inicial de simples consolidação estrutural e de restauro, e à criação de uma equipa multidisciplinar que, ao acompanhar ininterruptamente todos os trabalhos, tem vindo sempre a confrontar-se com novas situações. Houve, assim, necessidade de adoptar uma metodologia que estabelecesse diferentes níveis de intervenção e que, apesar do confronto entre vestígios de períodos diferentes, mantivesse a unidade formal do edifício. Essa mesma metodologia obrigou a uma redefinição dos espaços e à adopção de diferentes níveis de intervenção (para o que é fundamental, do ponto de vista técnico e formal, a análise

Fig. 3 - Desentulhamento e consolidação da capela gótica principal

3 - **Reposição integral** de uma das capelas góticas (capela gótica principal), através do seu desentulhamento, e do refechamento dos vãos abertos no séc. XVIII.

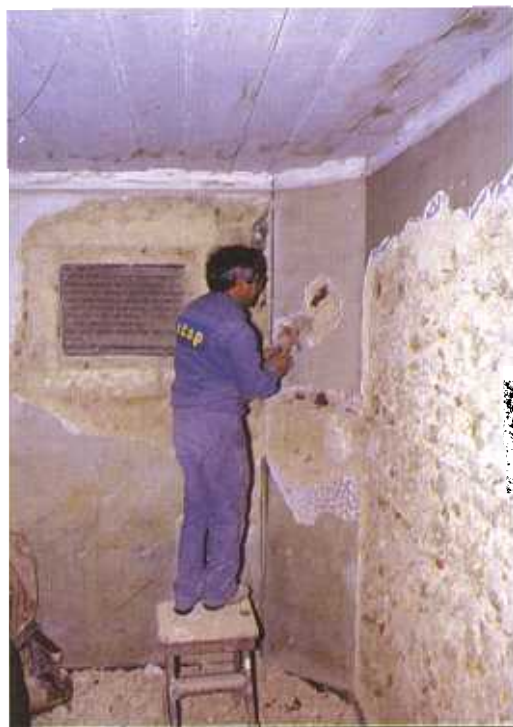
Fig. 4 - Picagem das paredes da segunda capela gótica

4 - **Criação de uma área museológica** que integrará e articulará os espaços que, em virtude das suas características, já não sejam passíveis de um restauro integral, ou que não tenham grande valor patrimonial. Estão neste caso a segunda capela gótica (bastante destruída pelos vários sismos), a antiga casa do guarda e, no piso 3, a sala situada sobre as capelas góticas, que se destinarão a um espaço simultaneamente de apoio à igreja e de exposições. Esta área, além de integrar os vestígios arqueológicos já descobertos (e que venham a ser descobertos em futuras campanhas) integrará, ainda, uma exposição permanente com o historial do edifício.
