Quarteirão no Castelo de Lisboa:

Beco e Rua do Recolhimento

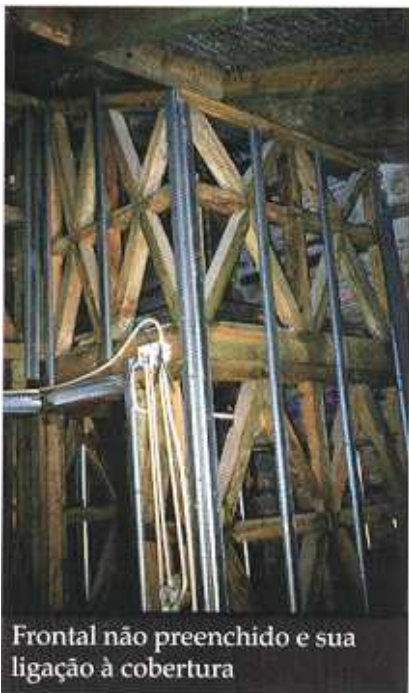
Frontal não preenchido e sua ligação à cobertura

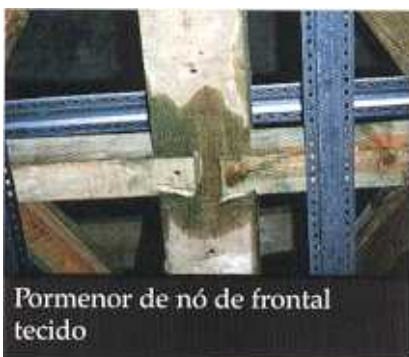
Pormenor de nó de frontal tecido
