Obras em Lisboa, Barcarena, Porto e Albufeira

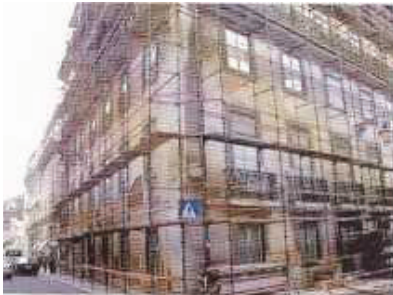
Foi exactamente por este motivo que a Câmara Municipal de Lisboa decidiu avançar com a recuperação de um prédio situado na Rua Ivens (n.ºs 18 a 28), o qual ficou bastante afectado com as obras do Metropolitano.

Os trabalhos ao nível estrutural destinam-se a devolver ao edifício o comportamento tridimensional conjunto, assegurando uma eficiente ligação entre todos os elementos e garantindo a solidarização dos pisos e fachadas.

Assim serão executadas pregagens horizontais ao nível dos pavimentos com um espaçamento médio de um metro e comprimento de cerca de dois metros. Estas pregagens serão injectadas na zona das paredes e amarradas às vigas de madeira das lajes.

Nos cunhais serão ainda executadas pregagens inclinadas.

Pontualmente, em locais definidos no projecto, está prevista a execução de pregagens confinantes das fachadas, as quais são fixas com chapas embebidas no reboco de ambas as faces da parede.

Em termos globais, será executado um lintél de coroamento do edifício, sobre o qual apoiará a nova cobertura, e serão montados tirantes duplos ortogonais fixos a maciços de betão armado ao nível de todos os pisos.

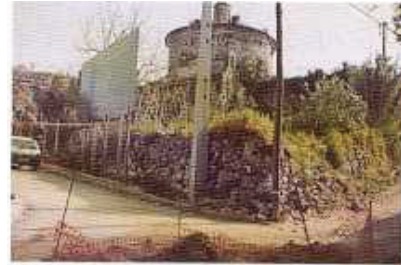
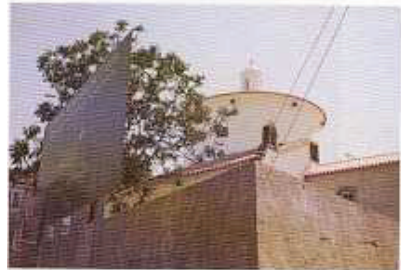
O edifício encontrava-se bastante danificado e toda a envolvente em mau estado de conservação. As principais intervenções ao nível do edifício consistiram na remoção de parte da cobertura que tinha ruído e na execução de nova estrutura; forro em madeira; colocação de subtelha e telha tradicional portuguesa;

O prolongado abandono a que o edifício esteve sujeito, bem como o vandalismo a que foi submetido, tiveram como consequência a perda de parte da pintura por queda do reboco. Houve necessidade de consolidar parte dele e, noutros locais, executar novo reboco.

substituição dos rebocos existentes por rebocos à base de cal gorda; tratamento de todas as cantarias (interiores e exteriores); recuperação da abóbada da Capela-Mor; recuperação da abóbada da nave.

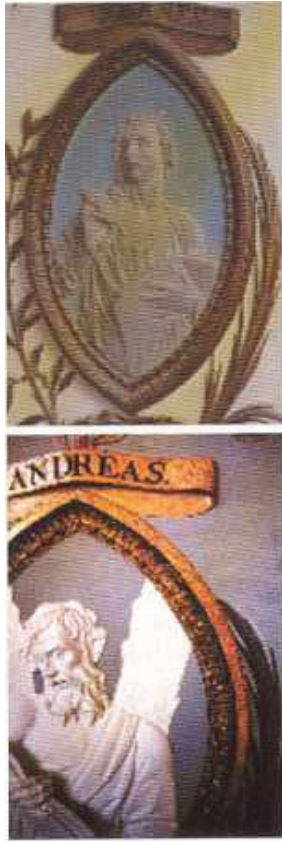
Em 1998 o Município do Porto procedeu a concurso para o tratamento da capela. O mesmo foi adjudicado em Abril de 1999. O departamento de conservação e restauro deparou-se com um espaço muito alterado e danificado.

De imediato definiram-se sondagens e a execução de vários tipos de peritagens das superfícies – análises estatigráficas, análises de pigmentos, índices salinos, análise químico-mineralo-petrográfica. Estas permitiram detectar quatro intervenções posteriores à original, que adulteravam a leitura global de todo o objecto artístico (por exemplo, a película metálica original ouro fino – apresentava-se recoberta por múltiplas camadas de purpurinas). Assim, definiu-se, em programa de trabalhos, a forma e o grau de intervenção sobre os elementos artísticos e estruturais, sem alterar os seus

valores intrínsecos, garantia da reposição e manutenção da autenticidade do espaço original. Os trabalhos foram desenvolvidos assegurando a articulação entre conservação e restauro de elementos estruturais, para eliminação das causas de degradação (tratamento da cobertura e dos sistemas de drenagem de águas) e artísticos. Durante a execução dos trabalhos ao nível do pavimento descobriu-se o revestimento original da capela; magnífico trabalho de embutido de mármore. Foi um árduo trabalho com um resultado final meritório: o devolver a possível globalidade da leitura original de um espaço desvirtuado.

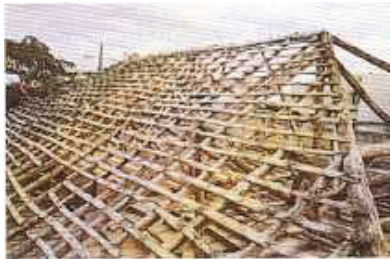
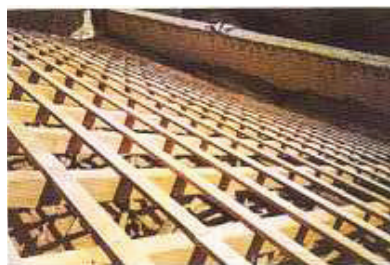
Numa moradia com construção datada do início do século XX, que apresentava vários pontos de infiltração de águas pluviais através da cobertura, foi solicitada intervenção, ao nível da cobertura, de modo a eliminar as mesmas infiltrações.

A estrutura de suporte das telhas executada com paus redondos de

eucalipto era de má qualidade e o próprio processo construtivo utilizado, comprometia a estabilidade. Pretendia-se uma intervenção, utilizando uma estrutura de suporte em madeira em que toda a solução pudesse ser reversível numa inter-

Executou-se uma nova estrutura, em madeira de pinho, preparada para posterior colocação de chapa ondulada onde assentará a talha regional, recuperada da cobertura original numa grande quantidade e gateada entre si.

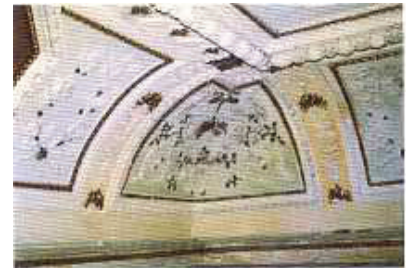
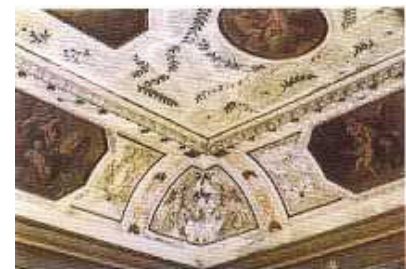
Tecto de ornatos e molduras de estuque com nove composições figurativas. Paredes completamente revestidas de fingidos de mármore. Um processo de infiltração de água pela cobertura provocou danos na decoração do tecto e paredes.

Foram refeitas as partes em falta da decoração de estuques, com a fundição e aplicação de novos elementos a partir de moldes executados com os elementos originais; consolidação das zonas com falta de aderência; limpeza de toda a superfície; fixação da camada pictórica das composições figurativas; tonalização dos fundos segundo as cores originais; reintegração crómatica das lacunas das composições figurativas. Nas paredes foram refeitos, depois de esboçadas e estucadas de novo, os fingidos de mármore que se encontravam perdidos.
