Tratamentos de Co

Ludgero Castro e Cruzeta

Departamento de Conservação e Restauro da Ludgero de Castro num Palacete em Gaia

Cruzeta recupera escadaria do Mosteiro de Alcobaça

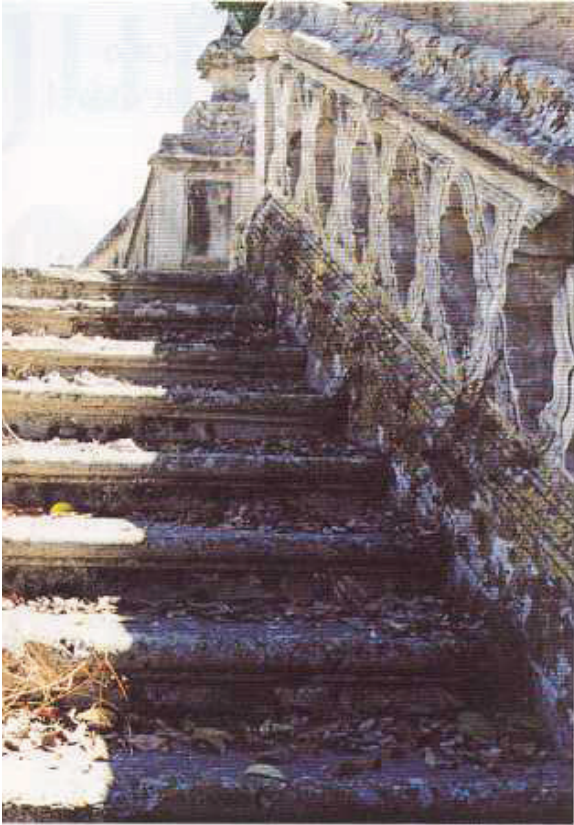
A escadaria apresenta-se em avançado estado de degradação, com grande quantidade de plantas de pequeno e médio porte, chegando algumas destas raízes a provocar o deslocamento e fractura de elementos pétreos.

Os "gatos" e os espigões em ferro são responsáveis pelo deslocamento e fractura de grande parte da cantaria, acentuando-se principalmente nas guardas devido à sua forma mais frágil.

Uma das guardas dos patamares encontrava-se em risco de queda, devido, em grande parte, ao avançado estado de oxidação dos espigões e "gatos".

- Aplicação de herbicida na folhagem de toda a vegetação existente;
- Remoção de toda a vegetação seca, extracção em profundidade das raízes;
- Abertura e limpeza de todo o tipo de sujidade depositada na junta;
- Apeamento de todos os elementos em cantaria que se encontrem deslocados ou fracturados;
- A motivação destes elementos é executada com todos os cuidados necessários à conservação dos mesmos para posterior reposição;
- Nas cantarias removidas, todos os elementos metálicos serão extraídos e substituídos por elementos em aço inoxidável, sendo a sua fixação em chumbo conforme técnicas tradicionais;
- Os elementos fracturados serão consolidados com espigões interiores em aço inox e resina epoxy;
- Refechamento das juntas com argamassas apropriadas. 🛠️

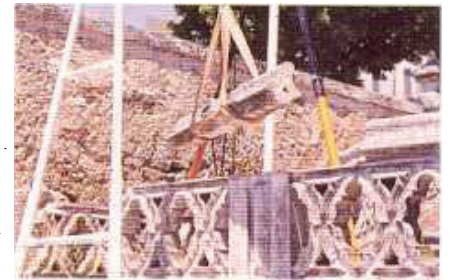
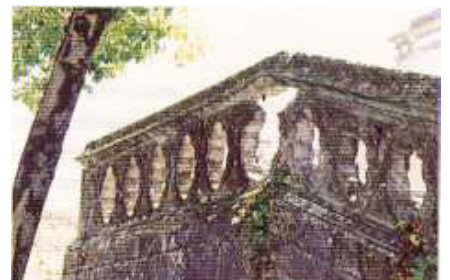
Apeamento dos elementos em cantaria deslocados ou fracturados
