Palácio dos Marqueses de Fronteira

RECUPERAÇÃO E RESTAURO DAS ALAS SUL E NASCENTE
(SALA DAS BATALHAS, ESCADARIA NOBRE, BIBLIOTECA
CAPELA E TORRINHA SUL)

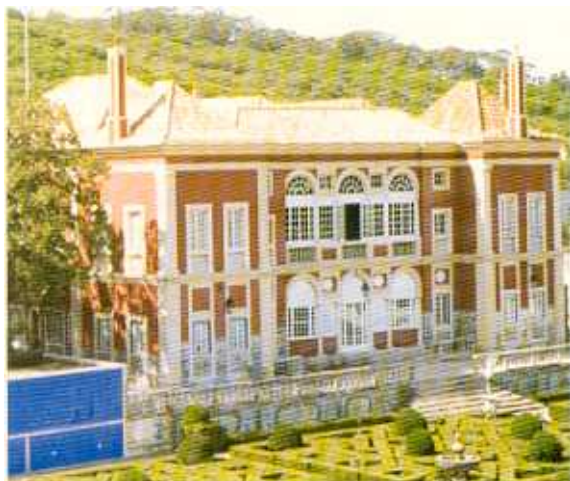
Aspecto geral da fachada fronteira ao Jardim Grande.

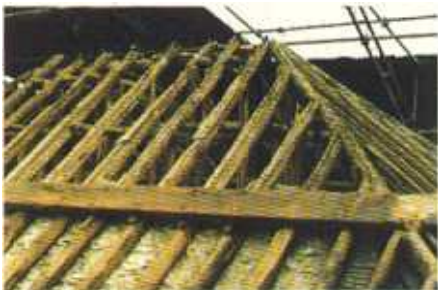
Por baixo desta armação e interdependente, encontra-se a armação do tecto de gesso, constituída por “cambotas” em madeira, onde o fasquiado é pregado. Esta segunda “armação” encontrava-se em elevado grau de desagregação devido ao apodrecimento do fasquiado. Depois de se retirarem os detritos acumulados durante anos, foi aspirado com todo o cuidado nas zonas do fasquiado, iniciando-se a consolidação do tecto de gesso. Após uma malha de furos de 2 mm, a partir da face interior do tecto (Sala das Batalhas), foram introduzidos arames de cobre, que fixaram o gesso solto ao fasquiado. Por sua vez, superiormente (no forro do telhado) e após a fixação do arame, foram executadas “linhadas” (gesso e pita) de consolidação de todo o fasquiado, cujo resultado representa uma espécie de “armação leve” altamente agregadora e consolidante. Toda esta operação decorreu com o maior dos cuidados demorando o “tempo de restauro”, o que equivale a dizer um tempo medido pelo trabalho artesanal, e ditado também pelo comportamento dos materiais em presença.

Sala das Batalhas, fasquiado de suporte dos tectos de gesso.
