Edifício no Poço do Borratém - projecto de estrutura

João A. Silva Appleton*

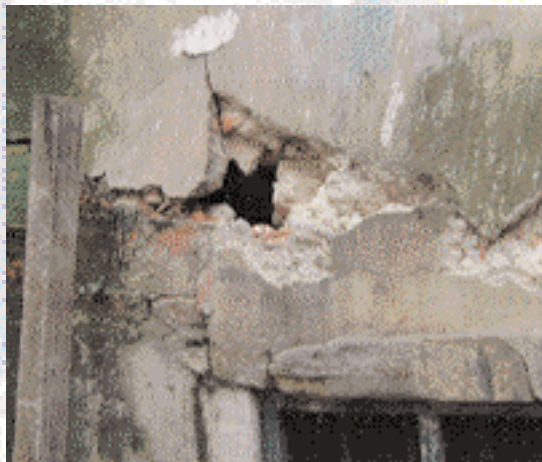
Pormenor do esmagamento da parede de tardo, junto à base

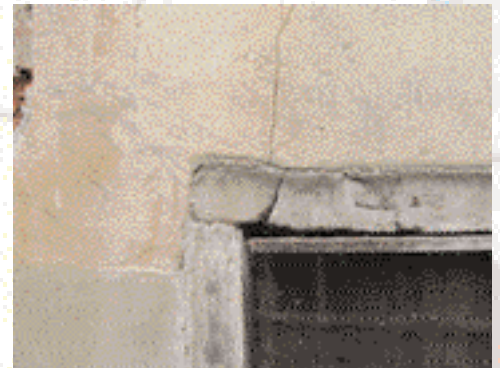
Fractura de pedra de verga, com sinal de fractura mais antiga, gateada

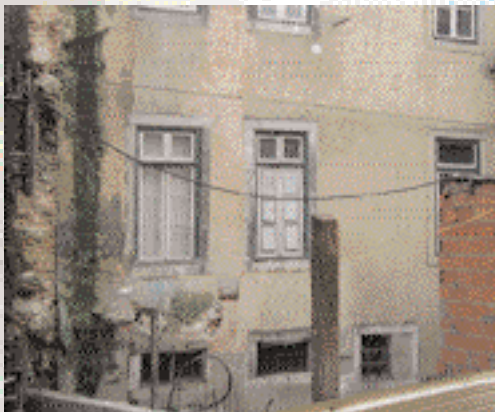
Vista da fachada posterior na zona mais afectada pelos assentamentos

Entre os problemas que o edifício apresentava, o mais preocupante, em termos de segurança estrutural, prendia-se com a deformação gravíssima que afectava o cunhal Sul-Nascente do edifício, no seu tardo; aí ocorreram, em data imprecisa, assentamentos importantes, com valores absolutos máximos de cerca de 0,50m, com origem certa em deficiências de fundação da empena Sul e da fachada posterior. Agravamentos recentes, observados

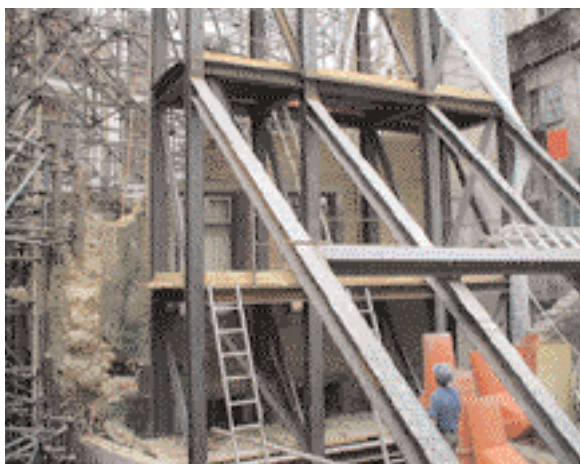
Escoramento provisório da fachada posterior, a desmontar por se encontrar arruinada
