Museu da Guarda: levantamento, diagnóstico e tratamento das várias anomalias

J. Mascarenhas Mateus*

Paulo Aires**

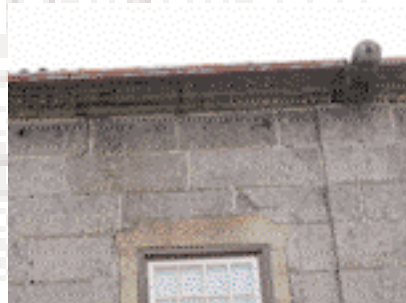
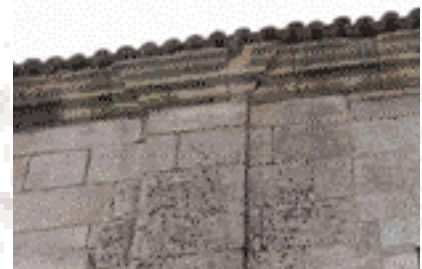
Uma primeira e breve análise histórica, combinada com uma observação visual do edifício do antigo Seminário Episcopal da Guarda, permitiram detectar fases distintas de construção dos diversos corpos que compõem o edifício, que explicam a ausência de gárgulas em alguns troços na cimilha superior. As deficiências de concepção dos dois sistemas de dre-

nagem das águas pluviais dos telhados, estão na origem do principal mecanismo de deterioração da pedra de todas as fachadas do edifício.

Associado a este fenómeno encontra-se a infiltração da água do telhado em locais do beirado onde há telhas ou rotura no algeroz. Esta infiltração é a causa da lavagem das juntas de ligação dos blocos de coroamento da cimilha, de infiltrações na espessura das paredes e de novos escorrimentos localizados ao longo das fachadas.

Fig.2 - Aspectos da fachada Oeste e da fachada Norte com e sem algerozes e gárgulas.

A primeira acção proposta para corrigir, de forma permanente, o sistema de algerozes e gárgulas, consiste na criação de um novo sistema de algerozes, externo, que será invisível da rua. Este sistema (fig. 4) apresenta as seguintes vantagens:

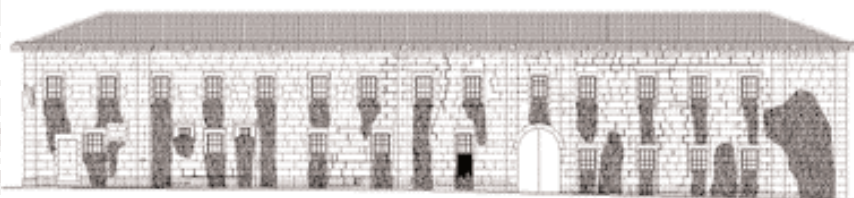
Fig.3 - Mapeamento das anomalias detectadas no alçado lateral direito (Sul).

Exemplo de mapeamento de algumas anomalias detectadas:

Depósitos superficiais e manchas
-

Desintegração granular
-

Juntas abertas

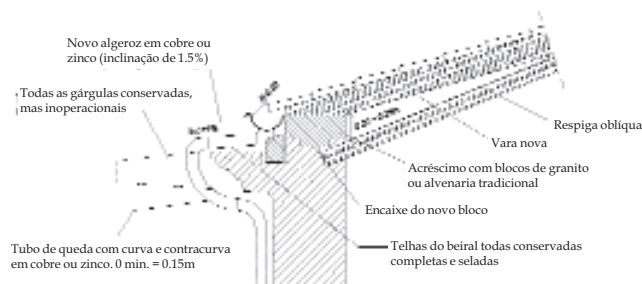
Fig. 4 - Algerozes externos das fachadas Oeste e Sul, e das fachadas do pátio interior - solução proposta

- necessita somente de um tubo de queda na extremidade de cada uma das fachadas;
- não é visível da rua;
- não está limitado pela posição pouco sistemática e desregrada das gárgulas;
- garante menores problemas de manutenção.
