Reabilitação de pontes de alvenaria

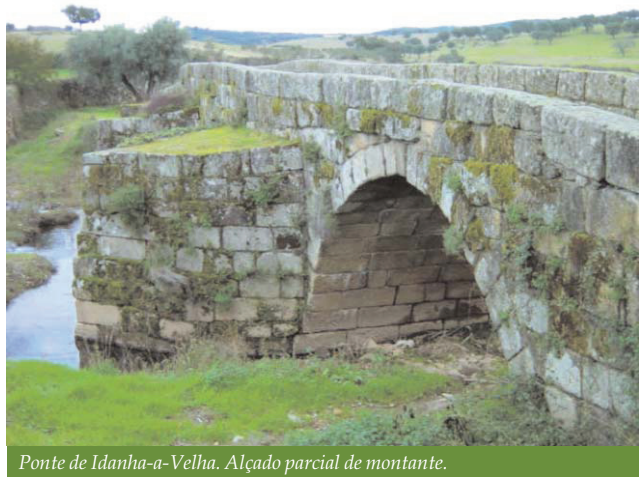
Ponte de Idanha-a-Velha. Alçado parcial de montante.

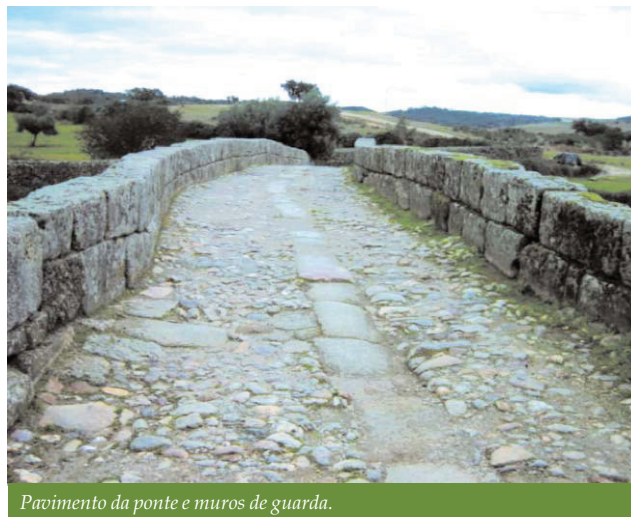
Pavimento da ponte e muros de guarda.

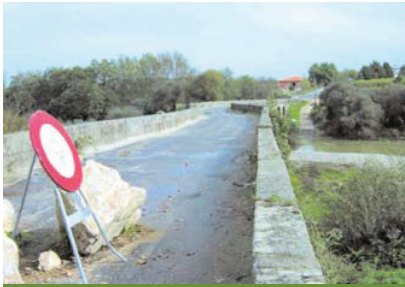
Ponte de Pedrinhas. Pavimento revestido da ponte nascente e muros de guarda.

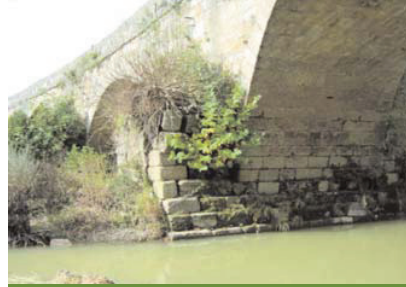
Ponte de Pedrinhas. Talha-mar de jusante e nascente de uma abóbada.

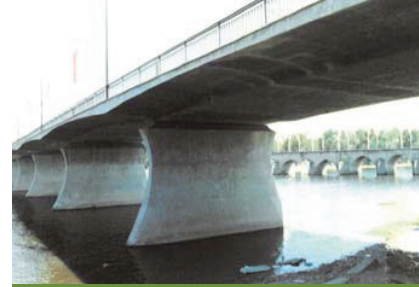
Ponte-velha de Mirandela, (ao fundo à direita.) Alçado visto da ponte nova.

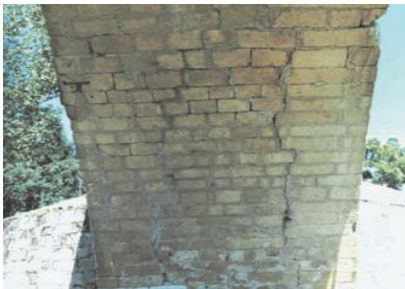
Ponte-velha de Mirandela. Fendilhação extremamente pronunciada numa das abóbadas.

numento nacional) que passaria a ser, de futuro, reservada apenas ao trânsito pedonal. Encontrava-se esta ponte num estado de degradação extrema, com assentamento de fundações, fendas ou brechas ao longo de várias abóbadas, desaprumo (empolamento) dos muros de tímpano, deslocamento de cantarias em vários talha-mares, etc.

Face ao novo destino da ponte foi feito e aprovado o projecto da sua reabilitação que previa para além dos trabalhos de consolidação, o restabelecimento do perfil transversal anterior, com a reposição dos muros de guarda em cantaria de granito e a reposição do pavimento em lajedo de granito.

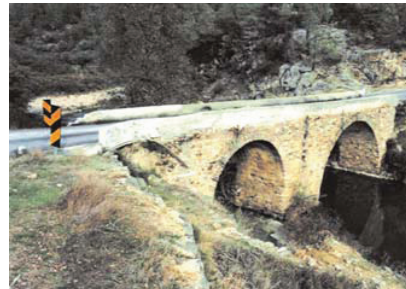
Ponte de Mação. Alçado da ponte.

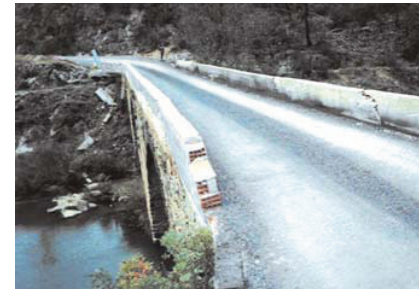
Ponte de Mação. Largura existente da faixa de rodagem.

A documentação fotográfica que se segue patenteia as escassas condições de traçado e da largura entre guardas (3,30 m) e os danos provocados nas entradas, consequentes dos exíguos raios de curvatura, mormente para o tráfego pesado. Independentemente da consolidação e reforço da ponte (fundações, pegões e muros de tímpano) haveria que melhorar o traçado nos acessos à ponte e no próprio traçado do tabuleiro alargado, que para tal fim haveria que passar de rectilíneo para curvilíneo. Tal obrigou à execução dum estrutura de betão armado no interior da ponte existente, consistindo numa viga de grande rigidez torsional, dando apoio à laje do tabuleiro, com consolas de vão muito variável, de forma a dar o traçado curvilíneo ao eixo. Esta viga apoiava em encontros alargados e tinha um apoio fixo articulado, no pilar de betão armado, executado sobre o topo do pegão, o qual garantia através dum sapata, devidamente ancorada ao *bedrock* rochoso, por meio de ancoragens activas e passivas, a absorção dos esforços transmitidos pelo tabuleiro. Tal como concebido, assim foram os trabalhos realizados, com os resultados que se apresentam:

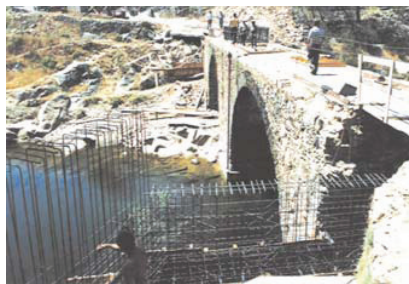
Ponte de Mação. Trabalhos de alargamento de um encontro.

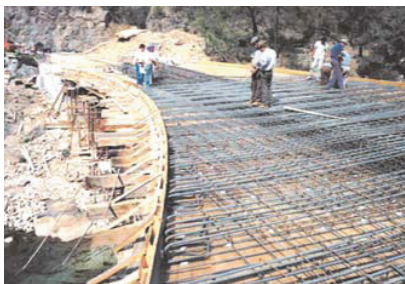
Ponte de Mação. Montagem de armaduras na laje do tabuleiro.

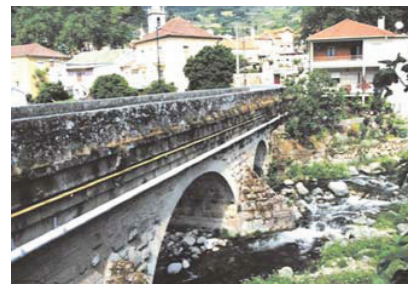
Ponte de Mação. Vista do paramento de montante.
