Uma vida nova para a velha Ponte D. Luiz I, no Porto

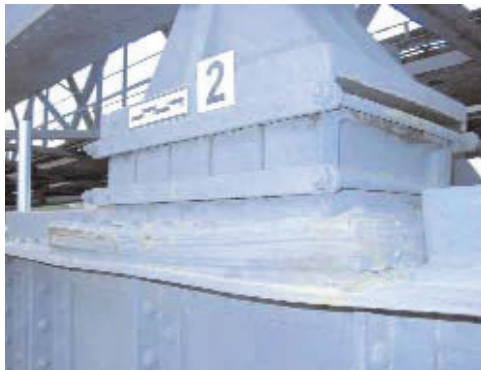
Figura 2 - Corrosão na base do aparelho de apoio no pilar.

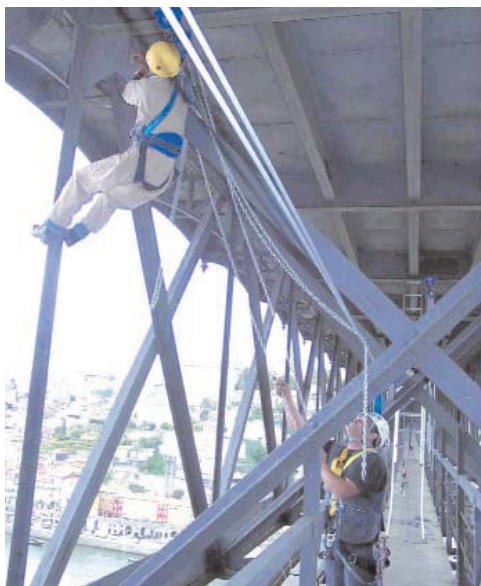
Figura 3 - Medições no gousset superior.
