## Recuperação das coberturas do Museu Condes de Castro Guimarães

Obras de Recuperação e Reabilitação no Museu Condes de Castro Guimarães e na Capela de S. Sebastião, em Cascais, efectuadas pela MIU – Gabinete Técnico de Engenharia, Lda.

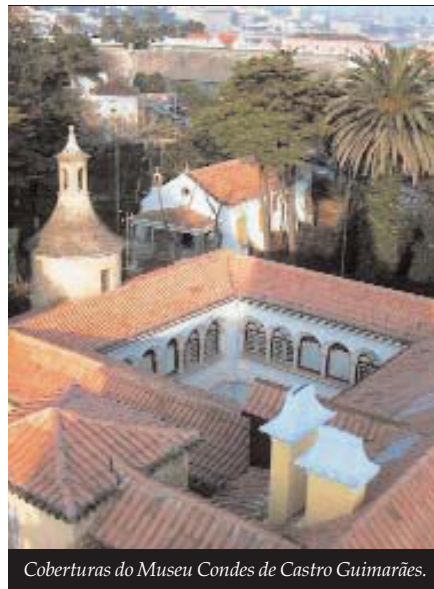
Coberturas do Museu Condes de Castro Guimarães.

No edifício do Museu, além da substituição do revestimento das coberturas, de modo idêntico ao executado na Capela, também se reparou toda a estrutura de madeira que se encontrava deteriorada, bem como reparações e pinturas com tintas apropriadas no interior, nomeadamente no quarto e escritório dos Condes, torreões, escadas e instalações sanitárias do claustro.
