Intervenção na Igreja de Santa Maria

– Castelo de Palmela

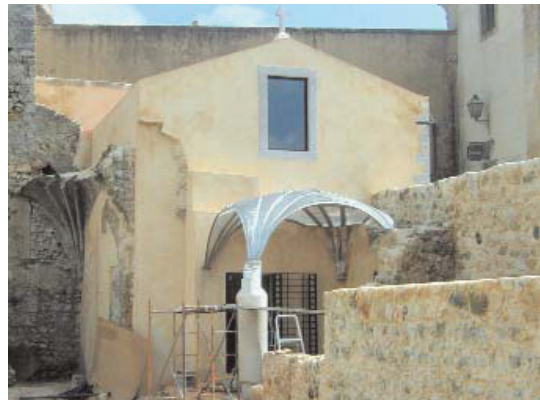
Em consequência da época de chuvas, o muro exterior à igreja encontrava-se em grande

parte derrubado. A sua reconstrução foi efectuada através da utilização de técnicas tradicionais que passaram pela escolha criteriosa das pedras a utilizar, ensaios às argamassas de assentamento e de reboco, nomeadamente ao nível da respectiva constituição mineralógica e cromática. Dos ensaios efectuados, concluiu-se que a argamassa a utilizar seria constituída por cimento branco, cal hidratada, areia amarela lavada e areia amarela nas proporções 1:1:5:2, respectivamente.
