Recuperação e limpeza do Pelourinho de Palmela

O Pelourinho de Palmela, classificado como Monumento Nacional desde 1910, localizado na Praça Duque de Palmela, encontra-se inserido num contexto urbano, isolado, com implantação centrada na praça, rodeado pela Igreja da Misericórdia a norte e no restante por edifícios de pequeno porte destinados a habitação.

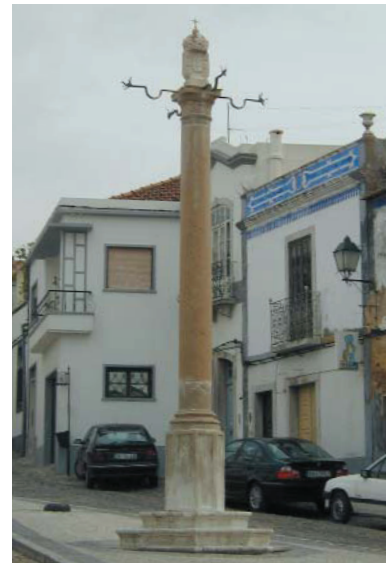
Aspecto final após a intervenção.

O processo de limpeza da superfície pétreia iniciou-se com uma escovagem por via mecânica seca com escovas de nylon e ar comprimido para remoção das poeiras, seguindo-se uma limpeza por via húmida através do sistema de nebulização de água, ficando o mesmo a actuar por um período de tempo de aproximadamente duas horas. Uma nova escovagem foi efectuada utilizando detergente neutro diluído numa solução aquosa de um por cento.

Para remoção das crostas negras procedeu-se ao processo de atomização, seguido de escovagem com escovas de nylon, preservando este método de acção a conservação da pátina da pedra. Numa área pontual do pelourinho onde o método descrito não se revelou eficaz, a remoção foi efectuada com utilização de bisturis. A aplicação de um biocida, diluído numa solução aquosa de três para um, com uma duração de actuação de seis horas seguindo de escovagem e lavagem da superfície, permitiu a remoção dos líquenes e fungos existentes nos locais onde se verificava infestações desta natureza.

Para promover uma boa aderência da argamassa de refechamento, a junta a preencher foi limpa com jacto de ar e humedecida com água, sendo posteriormente aplicada a argamassa com recurso a espátulas finas ou largas, consoante a espessura da junta, e aplicada sob pressão para preenchimento em profundidade, com o cuidado de apresentação de um acabamento liso e ligeiramente rebaixado em relação à face da cantaria.

Como finalização e por forma a proteger a superfície da pedra aplicou-se um hidrófugo, criando assim um revestimento protector resistente às agressões químicas da poluição atmosférica, funcionando simultaneamente como repelente da sujidade e protecção eficaz contra as inscrições dos *graffitis* e outros.
