Gestão da Qualidade nas intervenções de conservação do Património Arquitectónico: **Palácio de Mateus**

As intervenções de conservação do património arquitectónico exigem minúcia e rigor. Uma missão só possível se houver uma gestão de Qualidade.

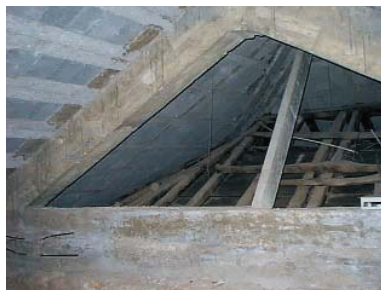
No âmbito dos trabalhos de reparação efectuados no palácio nos anos 70 e 80, os vigamentos originais de suporte das coberturas, em madeira de castanho, foram substituídos por asnas de betão armado, descarregando em vigas de bordadura sobre as paredes exteriores. Tais asnas suportam lajes

Figura 2: Nova estrutura de cobertura em betão armado (trabalhos efectuados nos anos 70 e 80).

A lenta deterioração das asnas de cobertura originais foi conduzindo a um agravamento dos impulsos sobre as paredes. As intervenções efectuadas nos anos 70 e 80, ao introduzirem uma nova cobertura com estrutura de betão armado, muito mais pesada que a original, provocaram um aumento substancial das compressões sobre as alvenarias estruturais das fachadas, originando um agravamento das respectivas deformações.

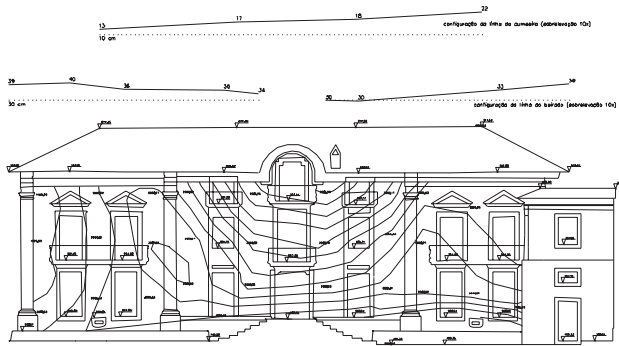
Através de um levantamento altimétrico e planimétrico das fachadas do edifício, foram observadas deformações horizontais perpendiculares ao plano das paredes, envolvendo a formação de uma curvatura em planta com a concavidade voltada para o interior do edifício, com deslocamentos máximos variando entre 23 centímetros no alçado Norte, 15 centímetros no alçado Nascente, 14

Figura 3: Deformações apresentadas pela fachada Nascente.

centímetros no alçado Sul e três centímetros no alçado Poente (Figura 3).

O levantamento efectuado e, também, a prospecção geotécnica, não sugeriram a ocorrência de assentamentos diferenciais importantes que pudessem estar na origem das grandes deformações registadas.

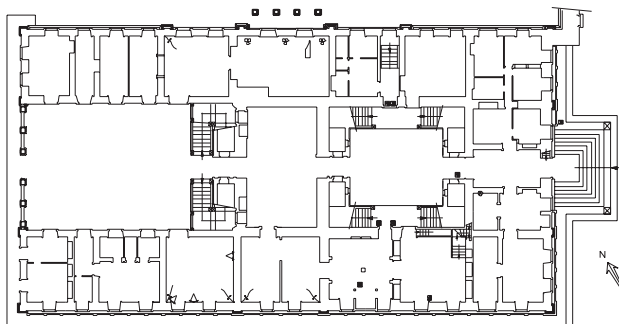
terioração de cantarias e de elementos de madeira, infiltrações, etc. (Figura 4).

Figura 4: Levantamento das anomalias ao nível do piso térreo.

As observações atrás descritas foram completadas com o levantamento de outras anomalias, nomeadamente fissuração, de-

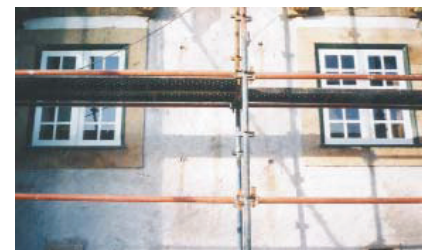
Figura 5: Furação nos nembos para colocação de conectores de solidarização dos dois panos das paredes.

Para contrariar a tendência para o afastamento dos dois panos que constituem as paredes exteriores do palácio, adoptaram-se conectores transversais neles ancorados, atravessando a parede perpendicularmente ao seu plano. O sistema escolhido, constituído por varão em aço inox envolvido por uma manga de poliéster, além de permitir que o reforço fique oculto, tem a vantagem da injeção de selagem ser feita de forma controlada, reduzindo o risco de fugas para

os vazios existentes no interior das paredes. Estes conectores foram aplicados em número de cinco por nembro, em cada andar (Figura 5). Os furos destinados a receber estes elementos foram realizados utilizando equipamento à rotação, sem percussão, a fim de não introduzir vibrações que pudessem danificar as alvenarias.
