Monsaraz

Antiga Casa da Inquisição

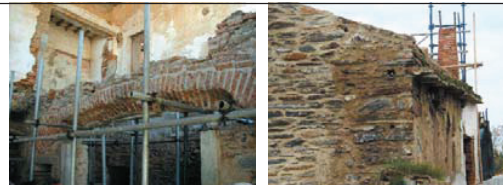
A existência de um arco portante de grande desenvolvimento, constituído em tijolo maciço e localizado no interior do edifício, obrigou à instalação de um perfil metálico de reforço aplicado de forma reduzidamente intrusiva.

Figura 1:
Escoramento do arco.
