# "Reabilitar"

## o passado em Castro Marim

Devido à falta de manutenção de que tem sido vítima, o castelo de Castro Marim encontra-se em estado de degradação pronunciado. Do levantamento topográfico, arquitectónico e das anomalias, à proposta de intervenção no âmbito da consolidação, reabilitação e qualificação deste património, é o que nos relata este artigo.

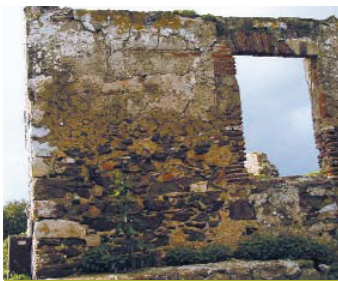
À esquerda: Figura 1. À direita: Figura 2.  
Ruínas da casa do Governador e Hospício.

Estas anomalias incidem, com particular importância, sobre a casa do governador e o hospício, que se encontram em ruína, (Figuras 1 e 2, respectivamente).

O hospício e a casa do governador necessitam, dado o seu estado de ruína, não apenas de trabalhos de reparação mas também de reconstrução.

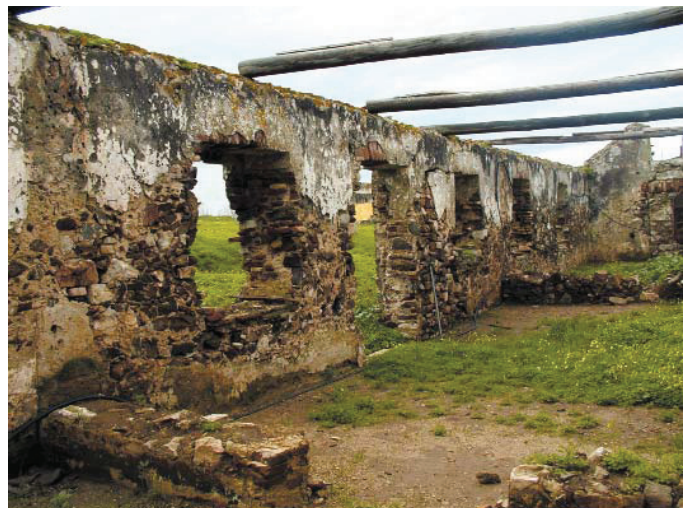
Na muralha (Figuras 3 e 4) foram detetadas diversas fendas, principalmente do lado exterior, e, também, desagregação e destacamento do reboco. O parapeito da

muralha, junto ao caminho de ronda, é constituído maioritariamente por taipa e apresenta diversas lacunas e fendas, com maior incidência nas muralhas Oeste e Norte.

Em cima: Figura 3.  
Em baixo: Figura 4.  
Anomalias na muralha.

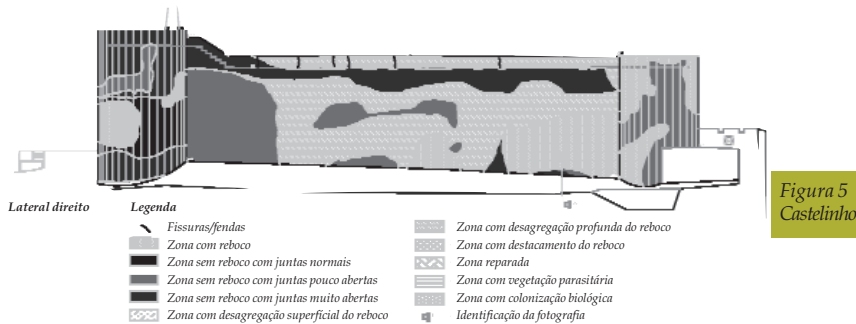
Figura 5  
Castelinho.

O Castelinho (Figura 5) apresenta várias fendas, principalmente na parte superior das muralhas, e o reboco em estado de desagregação, mesmo na zona reparada da fachada

principal. Detectaram-se, ainda, um grande número de zonas, nas fachadas laterais e de tardo, com as juntas muito abertas. O paiol é, das quatro construções interiores, a que se encontra melhor conservada. Apresenta, no entanto, situações pontuais de destacamento do reboco e, em determinadas zonas, desagregação do mesmo.

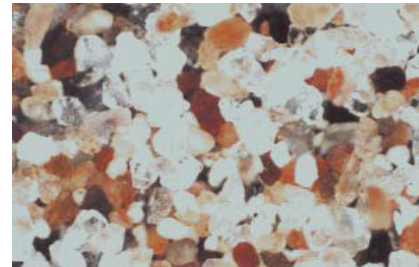
Figura 7 – Amostra A2. Aspecto da areia, já separada do ligante e lavada. Observam-se grãos de Quartzo (transparentes e brilhantes), de Feldspatos (rosados) e pequenos fragmentos de rochas ferruginosas.
