# Reabilitação na barragem do Picote

O paramento de jusante do descarregador de cheias da barragem do Picote manifestava, desde alguns anos, sinais de deterioração. A CPPE<sup>(1)</sup> procedeu a um estudo mais rigoroso das anomalias existentes, tendo em vista a reabilitação durável dos betões do paramento. À Oz coube a realização de trabalhos de inspecção e ensaios não destrutivos.

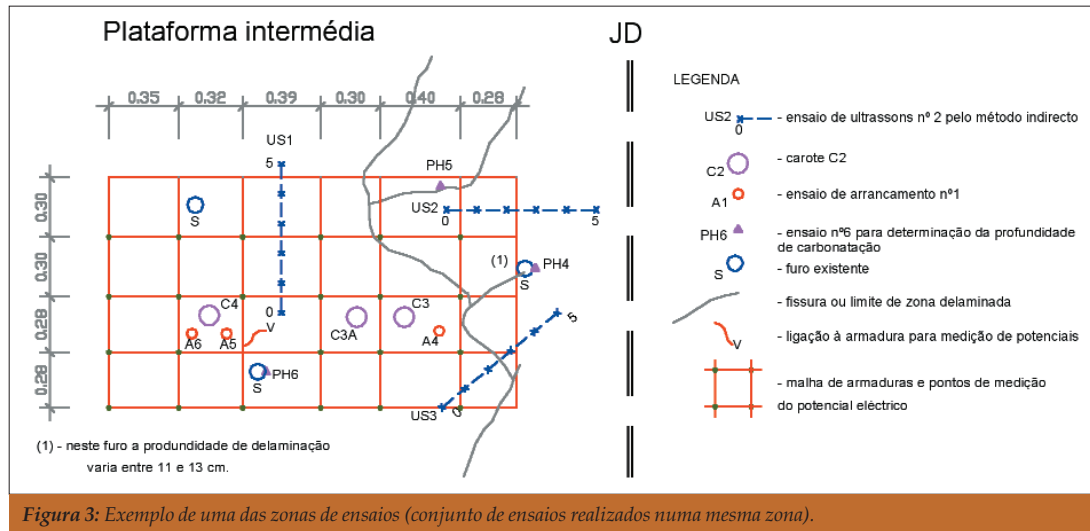
Figura 3: Exemplo de uma das zonas de ensaios (conjunto de ensaios realizados numa mesma zona).
