Escola 88 no Bairro Alto

Foi adjudicada à MIU, através de concurso público, a empreitada "Reabilitação do Edifício Municipal - Escola 88 - Sito na Rua do Poço dos Negros, 134/136, no Bairro Alto".

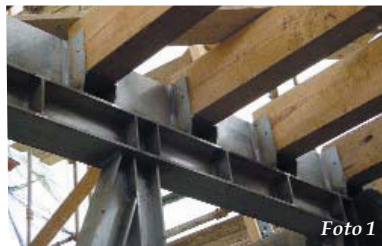
Houve ainda a necessidade de criar no 2.º piso uma treliça metálica de dimensões razoáveis, composta por perfis HEB 180 e HEB 120, de modo a receber tanto as cargas da cobertura como de alguns pavimentos.

*Foto 1: Apoios de vigamento em madeira sobre treliça metálica.
Foto 2: Construção de parede com nova estrutura em cruz de St.º André.
Foto 3: Pilares de madeira com 11 m de altura em pinho AA (casquinha).
Foto 4: Pormenor da estrutura em cruz de St.º André.*

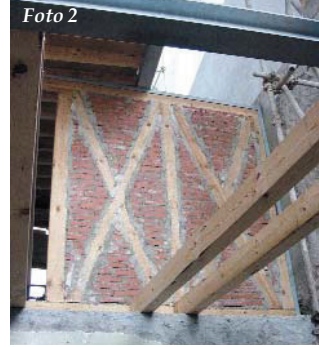
Com a demolição parcial do interior do edifício foi necessário construir novas paredes mantendo o mesmo tipo existente - estrutura em "cruz de St.º André". Tarefa executada tendo em especial atenção os pormenores construtivos entretanto utilizados, sendo o próprio tijolo a aplicar de dimensões e características ideais para este tipo de situação.

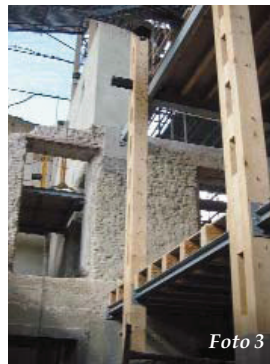
Devido à localização do edifício e às suas características arquitectónicas, optou-se pela não utilização de betão armado na sua estrutura. A solução passou por uma estrutura mista de madeira e perfis metálicos. Sendo a madeira "um símbolo" da construção da época, grande parte deste material ficará à vista. Nesta empreitada incluí-se a execução de madeiramentos em pinho classe AA (casquinha), devidamente tratado, em pilares com cerca de 11 metros de altura e em todas as estruturas dos pavimentos e coberturas.
