Palácio Nacional de Sintra

Recuperar o pormenor para proteger o todo

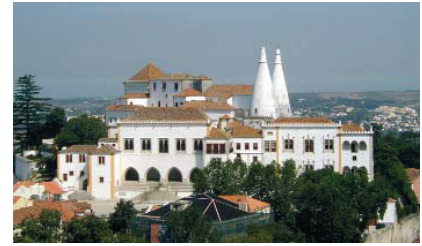
Os trabalhos iniciam-se pela remoção da tinta velha e argamassas soltas, procedendo-se à identificação e substituição de elementos de madeira excessivamente degradados e reparação de peças com folga ou que se encontrem soltas. Para regularização e limpeza da superfície executa-se uma lixagem, imunizando em seguida a madeira com produto preservador.

Após secagem aplica-se um primário e nova aplicação de lixa por forma a promover aderência. Procede-se à aplicação de massa de óleo (massa rija), novo período de secagem após o qual é aplicado betume (massa de barrar), culminando com nova lixagem.

Segue-se a aplicação de uma demão de tinta de óleo, nova lixagem, reparação com betume em pequenos aperfeiçoamentos, aplicação de lixa e execução de retoques com tinta. Finalmente aplica-se a demão final com tinta de óleo.
