Conservação da Ponte de Chiqueda de Baixo

Uma estratégia

O estudo que se apresenta tinha por objectivos estabelecer uma primeira avaliação do estado da ponte situada em Chiqueda de Baixo, definir uma estratégia de intervenção que garantisse a sua conservação e resolvesse o estrangulamento de tráfego provocado pela largura limitada de 4,5 metros do tabuleiro.

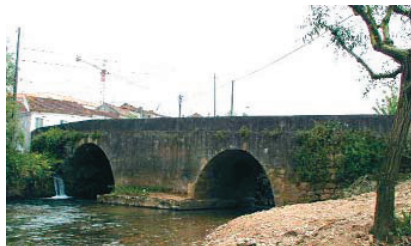
Vista geral da ponte do lado jusante.

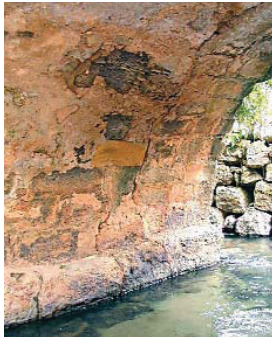
Os principais problemas de conservação identificados consistem numa deficiente drenagem das águas recolhidas pelo tabuleiro e num revestimento dos alçados com argamassas de cimento Portland, que impede a evaporação das águas de infiltração. Acresce a lavagem e erosão das juntas dos blocos dos pegões, dos talhamares e do intradorso dos arcos e a elevada concentração de sais em solução nas águas dos ribeiros. A estes factores associa-se a falta de manutenção periódica que se traduz no crescimento descontro-

Aspecto do mau comportamento das argamassas à base de cimento Portland aplicadas no intradorso de um dos arcos

Com base na informação recolhida na fase de diagnóstico será elaborado o plano de instalação dos andaimes, da limpeza, injeção e consolidação das alvenarias. Os esgotos serão desviados e um sistema de drenagem melhorado, considerando a reposição da antiga pedra de calçada que se encontra ainda debaixo do asfalto. Uma nova zona de segurança reservada aos peões deverá ser associada a um sistema de iluminação não só do tabuleiro como de todo o conjunto da ponte. Por fim, uma
