Sesimbra

# Capela do Espírito Santo dos Mareantes

A intervenção em curso (2.ª fase), realizada pela MIU, visa a recuperação e beneficiação do interior do monumento. A finalidade é dupla: a ocupação de um espaço destinado à musealização no antigo hospital e a do outro espaço para uma exposição permanente de arte sacra na Capela.

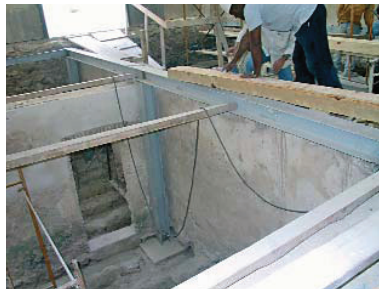
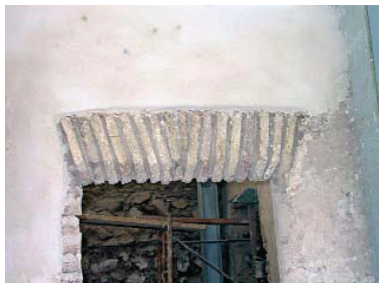
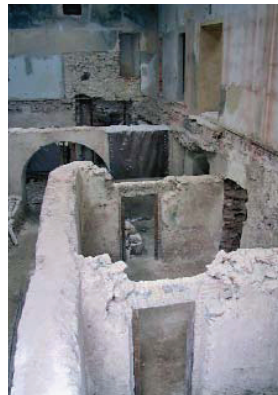
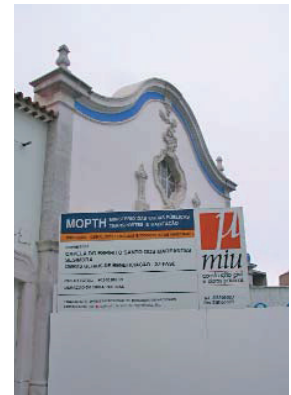
Durante a picagem dos rebocos descobriu-se a zona do altar mor, vazado, demarcado por fiadas de tijolo que tinha sido emparedada; também se confirmaram

os locais das Pias de Água Benta e da pedra representando o Espírito Santo.

Assim, procederam-se, com todo o cuidado necessário, a demolições de algumas paredes de alvenaria ordinária (para aproveitamento posterior das pedras), picagem dos rebocos existentes na zona da Capela, havendo o cuidado de proteger as paredes e respectivos revestimentos da cave.

Para a execução do pavimento da Capela, houve necessidade de construir um pórtico constituído por perfis metálicos e da colocação de cantoneiras metálicas periféricas suportadas através de chumbadouros em furo com respectiva injeção de calda cimentícia de forma a proporcionar a selagem. Estes elementos suportam vigamento de madeira, devidamente dimensionada e com tratamento anti-xilófagos, antifungos e antifogo.

Na execução de rebocos na Capela utilizou-se cal aditivada com gorduras, tendo também o cuidado na protecção das paredes e revestimentos da cave.

Na cave, antigo hospital, desmontaram-se cuidadosamente as vergas das portas em tijoleira e refizeram-se como se apresentavam na origem. Com o aproveitamento de pedras resultantes das demolições, reconstruíram-se paredes onde apresentavam falta destes elementos e remates dos vãos entretanto abertos.
