Museu da Electricidade

Diagnóstico ao reservatório de combustível

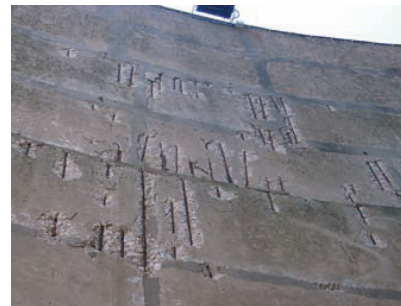
As anomalias detectadas na face interior do muro da bacia de retenção são, designadamente, corrosões de armaduras acompanhadas por delaminação de betão. Em algumas zonas com exposição de armaduras, verifica-se redução apreciável da sua secção resistente. De salientar ainda a ocorrência de manchas de humidade associadas a zonas onde o betão apresenta segregação. Na face exterior do muro e laje da bacia de re-

Corrosão de armaduras com delaminação de betão

tenção não foram detectadas anomalias importantes, durante a inspecção. O mecanismo de deterioração em curso está associado à corrosão electroquímica das armaduras, sendo a origem deste processo, muito provavelmente, a despasseivação resultante, principalmente, da migração dos agentes agressivos para o interior das secções de betão, favorecida pela agressividade do meio que rodeia a estrutura, pela ocorrência de algumas zonas onde o betão apresenta segregação, e pela adopção de disposições construtivas inadequadas, nomeadamente, falta de protecção superficial e insuficiente recobrimento das armaduras. A corrosão das armaduras é acompanhada de delaminação do betão nos pontos com menor espessura da camada de recobrimento, conduzindo à perda de aderência das armaduras ao betão, com a consequente perda de resistência estrutural.

trações com injeção de resinas de poliuretano. Reparação das zonas delaminadas, consistindo no saneamento de todo o betão solto, tratamento e reposição das armaduras sempre que necessário e aplicação de argamassas de reparação pré-doseadas de retracção compensada, respeitando os recobrimentos regulamentares. Protecção das superfícies de betão expostas com pintura acrílica.

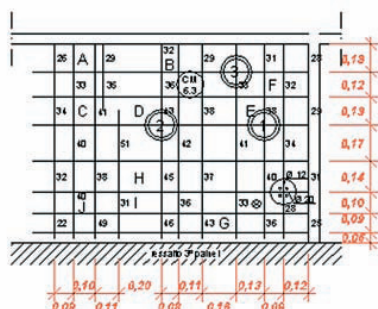
Exemplo de uma das zonas de ensaios (conjunto de ensaios realizados numa mesma zona)

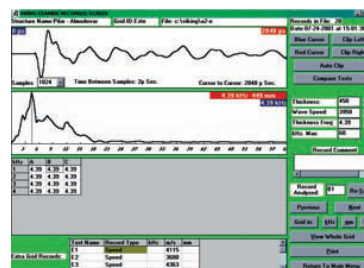
Os valores da espessura da laje da bacia de retenção, detectados através do ensaio de impacto eco, foram inferiores aos valores indicados no projecto, contudo não foram detectadas descontinuidades importantes nas zonas ensaiadas.

Ecrã do computador, com o resultado do ensaio de impacto eco
