# Restauro e reabilitação

## Moinho de maré do Cais das Faluas no Montijo

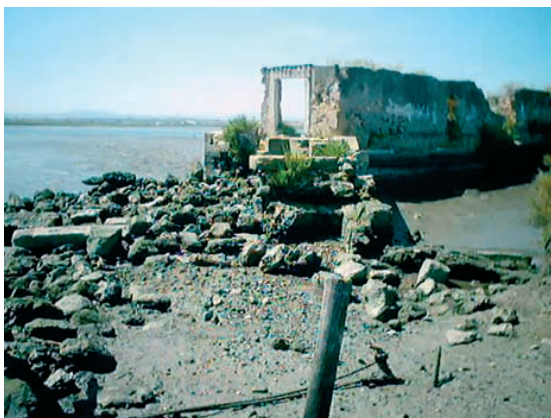
Presentemente, o moinho encontra-se em avançado estado de degradação, como re-

sultado das agressões marítimas e temporais a que tem sido sujeito desde a cessação da actividade moageira e consequente abandono e esquecimento.

As paredes que se mantêm (fachada Noroeste) são em alvenaria de pedra aparelhada no embasamento e em alvenaria de pedra irregular argamassada no desenvolvimento em altura. Em alguns dos vãos que ainda restam existem cantarias de guarnecimento em pedra calcária. O alçado Sudeste, por ser o mais exposto, apresenta-se totalmente destruído, não sendo visível o arranque das paredes periféricas do embasamento do moinho.

Moinho de maré do Cais das Faluas. Aspecto geral do estado de conservação do moinho antes da intervenção (Agosto de 2003)

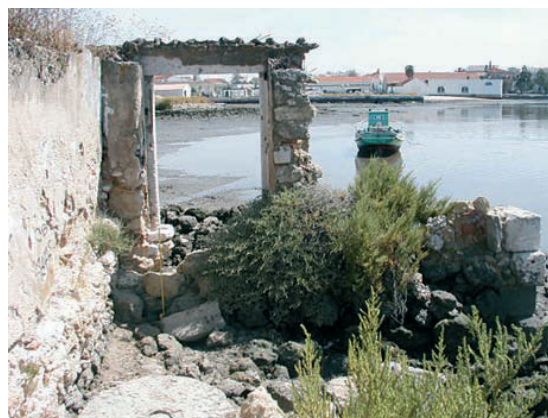
No interior do moinho, as estruturas hidráulicas que permitem o escoamento e aproveitamento da água (canais de escoamento, nichos e rodízios) encontram-se totalmente danificadas por deslocamentos e aluimento de pedras, assim como pela lavagem das juntas entre pedras que permanecem ainda na sua posição original. Também a caldeira se encontra muito assoreada, assim como a cala de ligação ao canal do rio, resultado da sedimentação acumulada pela paragem prolongada do moinho.

Vista interior do moinho antes do início dos trabalhos (Agosto de 2003)

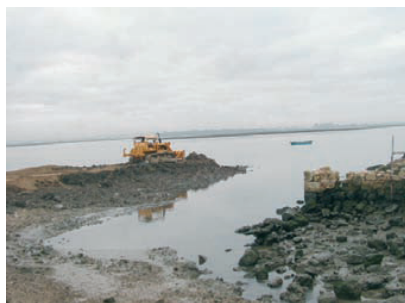
Fase de construção da enscadeira

cutados alguns trabalhos preparatórios, nomeadamente a construção de uma ensecadeira que permitisse isolar o moinho da acção das águas do rio e que constituísse, em simultâneo, um acesso e área de apoio à execução da obra. Esta ensecadeira apresenta duas zonas distintas: a zona coincidente com os antigos diques da caldeira do moinho, que foram aproveitados e reconstituídos, e a zona nova de aterro provisório a delimitar toda a frente marinha do moinho (alçado Sudoeste). Na construção da ensecadeira foi utilizado o material lodoso consolidado existente no interior da caldeira, tradicionalmente designado por "salão", o que permitiu conservar a genuinidade dos muros e contribuir para a limpeza e desassoreamento desta parte da obra.
