Igreja do Antigo Convento dos Capuchos

Pinturas renascidas

A Direcção-Geral dos Edifícios e Monumentos Nacionais – Direcção Regional de Monumentos de Lisboa, adjudicou à MIU – Gabinete Técnico de Engenharia, Ld.^a, a empreitada de conservação do interior da Igreja do Antigo Convento dos Capuchos – 2.^a fase, em Lisboa.

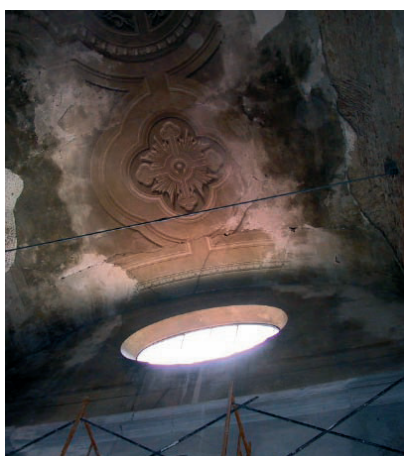
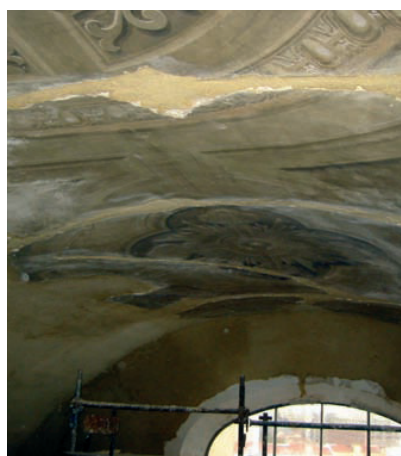
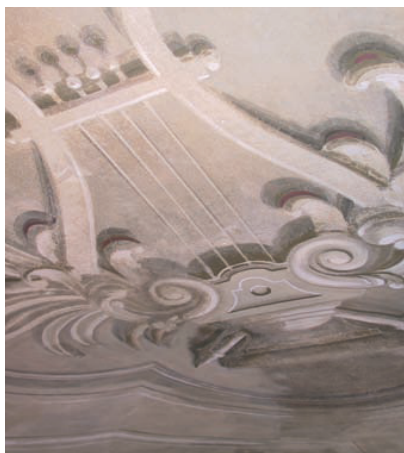
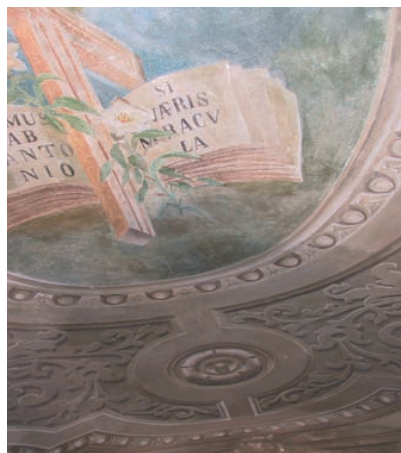
A Igreja do antigo Convento dos Capuchos é um imóvel do final do séc. XVI, com arquitectura religiosa estilo maneirista. A abóbada central de berço é decorada com pintura ornamental monócroma do séc. XIX, a qual se encontrava bastante deteriorada, devido a antigas infiltrações de águas pluviais. É, precisamente, nesta abóbada que

decorrem os trabalhos desta 2.^a fase, contemplando essencialmente a recuperação dos seus revestimentos (esboço e pinturas policromáticas). Nesta recuperação e restauro, procedeu-se a um levantamento fotográfico e gráfico dos elementos existentes, nomeadamente relevos, cromatismos com recolha de amostras e vestígios de composições anteriores.

Após este registo, procedeu-se à picagem dos revestimentos sem recuperação e execução de novos com argamassas idênticas às existentes.

Seguidamente, executaram-se os trabalhos de consolidação dos restantes suportes, através do preenchimento dos espaços ociosos com cal hidráulica dessalinizada, areia branca e aplicação de linhagens de sisal onde se verificou serem necessárias, devido à existência de diversas e profundas fissurações.

O tratamento das pinturas artísticas existentes foi efectuado através da limpeza com solventes adequados, fixação e reintegração da camada cromática com têmperas e pigmentos. Após esta tarefa, executaram-se novas pinturas com materiais semelhantes aos anteriormente aplicados, de modo a refazer as molduras e fundos existentes.
