Uma intervenção de limpeza e conservação (Re)descobrir o Zimbório

O Zimbório da Sé de Évora foi, recentemente, alvo de uma intervenção de limpeza e conservação, por forma a restaurar as suas superfícies exteriores em granito. Na área científica da conservação da pedra, esta intervenção teve como objectivo prolongar a vida do objecto, através da interrupção ou da redução dos processos de alteração intervenientes e da redução da probabilidade de surgirem novas manifestações.

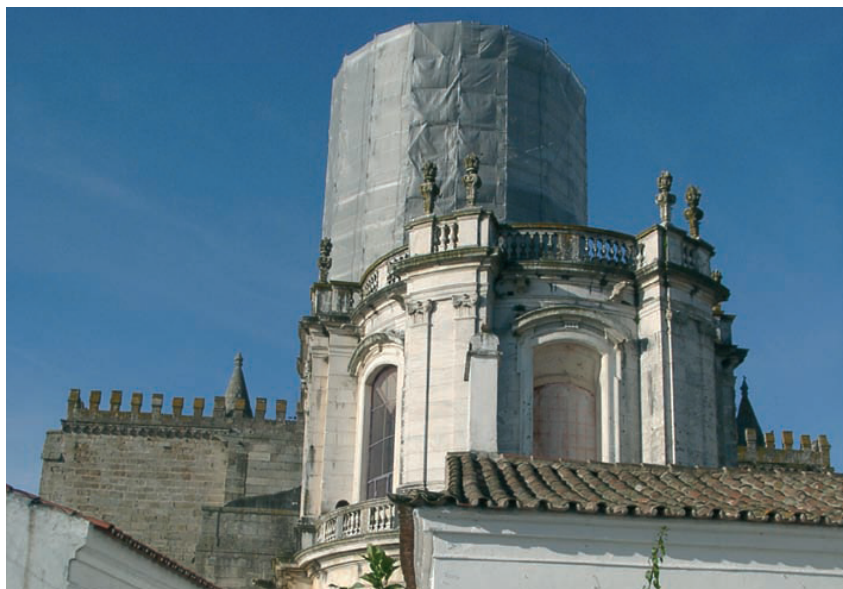
Zimbório da Sé recoberto pelos andaimes: preocupação estética no tratamento da envolvente da obra e do seu impacto na cidade património mundial

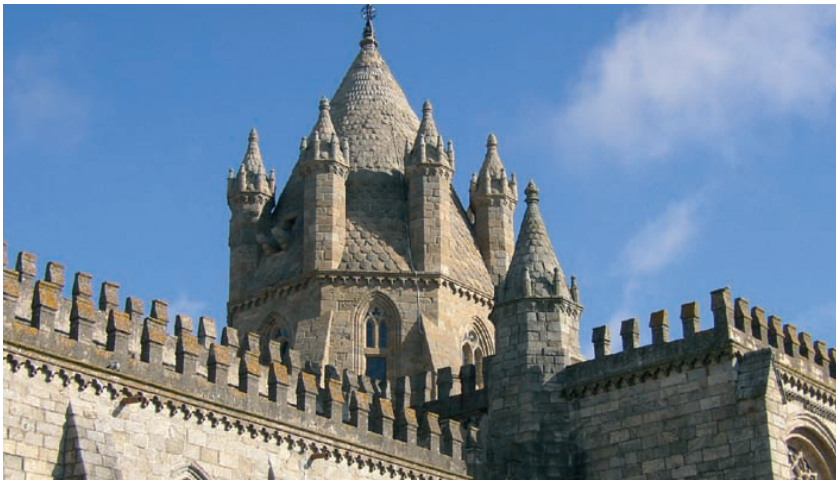
Zimório da Sé depois das obras

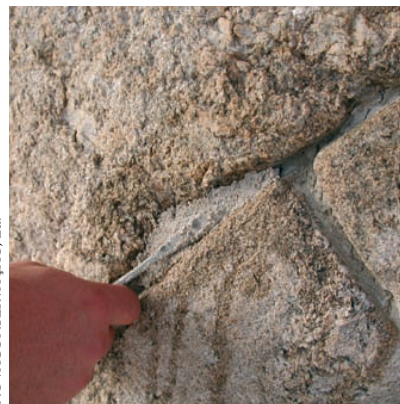
Fechamento de juntas

era um dos aspectos mais relevantes do estado de degradação do Zimório, pois a falta de capacidade de vedação das juntas permitia a ocorrência de infiltrações nas alvenarias. Do ponto de vista funcional, esta fase de trabalhos representou uma das

operações fundamentais. O refechamento das juntas foi executado em duas fases: uma em profundidade e outra mais superficial de estucagem das juntas, com preocupação na selecção dos agregados por forma a fazer uma argamassa integrada em termos de cor, aspecto e vibração; 5) Um grupo de actividades diversas que incluiu a montagem de um novo pára-raios, a reparação de janelas, a aplicação de um hidrófugo na totalidade das superfícies e a documentação da intervenção.

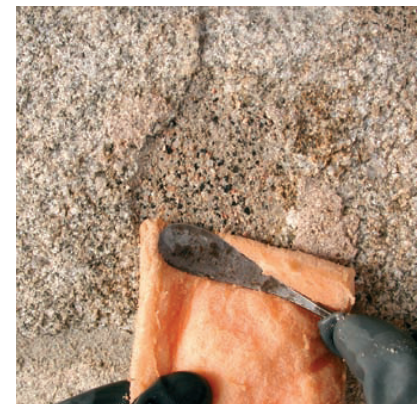
Fechamento de juntas - escolha da aparência exterior da junta
