Portas de Coimbra

Uma “nova” entrada com quatro séculos

Integradas no conjunto classificado da Mata Nacional do Buçaco, as Portas de Coimbra foram recentemente objecto de uma intervenção de limpeza e recuperação de revestimentos, tratamento da superfície pétreo e consolidação estrutural.

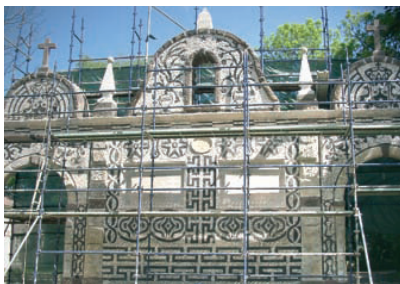
O estado de conservação do conjunto

apresentava problemas associados às características intrínsecas do material de construção – a pedra –, agravadas pela exposição ao vento e elevado grau de humidade, bastante recorrente na região.

As anomalias verificadas correspondiam a: fendas estruturais em alvenaria resistente; fracturas e destacamentos de reboco; lacunas no revestimento do embrechado, assim como o destacamento e fragilização nas ligações ao suporte; fracturas e fendas na superfície dos blocos em cantaria; lacunas e degradação das juntas entre elementos de cantaria; presença de bactérias, líquenes, fungos e contaminação herbácea; degradação generalizada da pintura de revestimento das portas em madeira.

Os trabalhos iniciaram-se pela limpeza e selagem de fendas estruturais e posterior injeção de caldas anti-retracções, com baixo teor de sais, com vista à colmatação de vazios existentes no interior da alvenaria.

ciou-se o tratamento de superfícies em pedra, através da aplicação de biocida e escovagem manual com escova de nylon e sabão neutro, prosseguindo-se o refecimento de juntas com argamassa à base de ligante hidráulico de cor aproximada à pedra existente.

Nas zonas onde o embrachado se apresentava destacado do suporte, efectuou-se uma consolidação por injeção pontual de argamassa com adequado índice de hidraulicidade, boa difusibilidade e baixo teor de sais hidrossolúveis. Na presença de lacunas, foi refeito o desenho com base na esteotomia existente, recorrendo a escória proveniente de resíduos de uma fundição da zona de Águeda (material escuro) e quartzito da zona de Coimbra (material claro), por serem estes os que mais se assemelhavam em textura e cor aos materiais existentes. A aplicação foi executada com argamassa à base de cal com propriedades similares à utilizada na injeção de consolidação.
