Intervir nos bairros históricos

A MIU, Ld.^a tem desenvolvido diversos trabalhos no âmbito da conservação e reabilitação de bairros históricos de Lisboa, assim como no seu património arquitectónico.

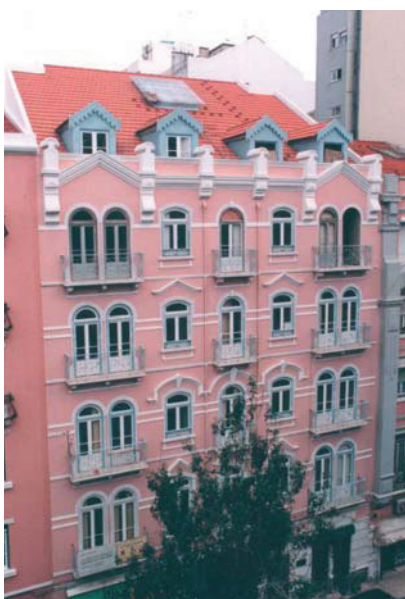
N.º 28 DA AV. VISCONDE VALMOR

Av. Visconde Valmor, n.º 28: fachada do edifício já reparada

O prédio sito na Av. Visconde Valmor n.º 28, construído no início do século XX, foi objecto de remodelação total. Esta intervenção, que recebeu o 3.º Prémio Recria 2000, consistiu na execução de nova cobertura com substituição do madeiramento que se encontrava em mau estado com as mesmas características do existente, picagem dos rebocos nas fachadas e execução de novos revestimentos com argamassas hidráulicas apropriadas e pintura com as cores originais do edifício. Na fachada tardoz, a estrutura metálica de suporte às marquises encontrava-se totalmente corroída, sem a possibilidade de ser

No interior do edifício, as zonas húmidas (casas de banho e cozinhas) apresentavam o pavimento totalmente degradado e com o madeiramento apodrecido nas entregas nas paredes. Também se verificou que as alvenarias das chaminés não estavam consolidadas, pelo que foi necessário esventrar toda esta zona, bem como as paredes circundantes. Para a sua reconstrução foram executadas paredes em tabique com costaneiros, ripado e argamassas de cal e areia. Na estrutura dos pavimentos foram colocados vigamentos de madeira, devidamente tratados e assoalhados, de modo a permitir a colocação de uma base de argamassa ligeiramente armada para colagem de mosaicos.

Em certas zonas, o vigamento de madeira junto às paredes exteriores encontrava-se apodrecido devido às infiltrações de águas pluviais, pelo que foi substituído.

Dado que as redes de águas e gás (ainda em tubagem de chumbo), esgotos (em manilhas de grés) e instalação eléctrica se encontravam em condições anti-regulamentares e em mau estado de conservação, foi necessária a execução de novas redes em materiais devidamente homologados.

reparada. Optou-se pela execução de uma nova estrutura metálica devidamente metalizada com o mesmo reticulado da existente e, conseqüentemente, pela demolição das marquises e respectiva reconstrução.

A caixilharia de madeira foi reparada, com substituição dos elementos degradados, e pintada. Os tectos e paredes foram reparados com estuque tra-

dicional e pintados. Os soalhos em madeira foram afagados e encerados. A caixa de escada foi reparada, com substituição do madeiramento em mau estado, e envernizada.

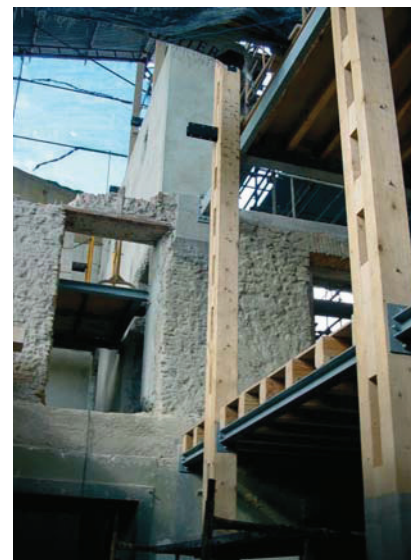
ESCOLA 88, NO BAIRRO ALTO

Na Escola 88, no Bairro Alto, antigo palacete anterior ao terramoto de 1755, dado o avançado estado de degradação do madeiramento estrutural do edifício, houve a necessidade de demolir parcialmente o interior e proceder à consolidação das paredes exteriores com recurso a varões de aço inox em toda a periferia, consistindo assim numa cintagem em diversos níveis e na projecção de lâminas de microbetão com uma rede de aço distendido.

Escola 88: pilares de madeira

arquitectónicas, optou-se pela não utilização de betão armado na sua estrutura mas sim por uma estrutura mista de madeira e perfis metálicos. Para o madeiramento, utilizou-se pinho da classe AA (casquinha), devidamente imunizado, em pilares com cerca de 11 metros de altura e em todas as estruturas dos pavimentos e coberturas. Com a demolição parcial do interior do edifício foi necessário construir novas paredes mantendo o mesmo tipo existente - estrutura em "Cruz de St.º André" com todas as características "da época". Entretanto, foram encontradas, nas paredes do 2.º piso, duas camadas de estuque sob a mais recente, cada uma com pinturas das respectivas épocas.

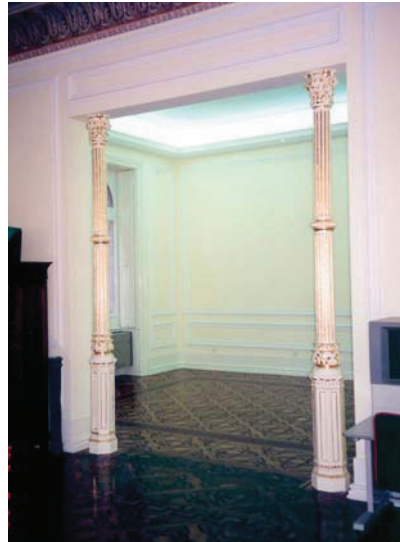
BIBLIOTECA DO MEPAT

A Biblioteca do MEPAT, situada num palacete qualificado na Av. da Liberdade, apresentava uma decoração típica dos anos 60/70 com paredes forradas a madeira e tectos falsos em placas acústicas e alcatifas coladas. Após a remoção destes elementos, procedeu-se à recuperação da pintura artística existente no tecto do salão nobre com detergentes neutros, fixação da camada cromática e nivelamento das fissuras com integração da camada cromática nas zonas reparadas. O pavimento em mosaico de madeiras exóticas formando desenhos geométricos, que também se encontrava bastante danificado e com zonas em falta, foi completamente restaurado com madeiras idênticas às existentes. Na abertura de um vão para ligação de dois salões, deparámos com duas colunas em ferro fundido que estavam totalmente emparedadas. A MIU apresentou uma proposta para recuperação destas colunas que consistiu na limpeza com remoção de restos de argamassas e outras sujidades, fixação da folha de ouro, preparação com subcapa em todas as superfícies, aplicação de verniz isolante e mordentes nas zonas

Biblioteca MEPAT: salão nobre após recuperação

a dourar com a aplicação de ouro fino de lei e patines finais.

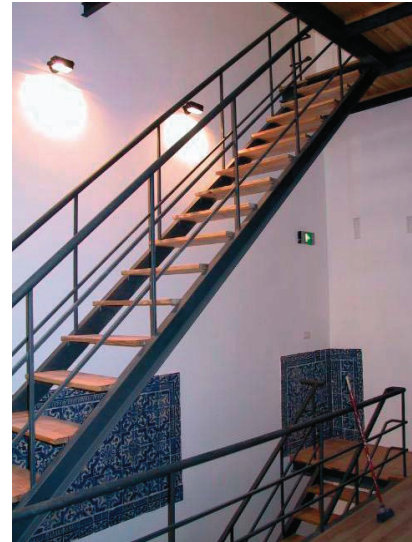
IGREJA DO CONVENTO DE SANTA MARTA

Igreja do Convento de St.ª Marta: pormenor da escada da sacristia

No Corpo da Antiga Sacristia, constituído por 3 pisos, a escada de acesso em madeira encontrava-se totalmente degradada, tendo sido necessário proceder à sua demolição e construção de uma nova, em estrutura metálica, com cobertores em madeira de pinho.
