Mercado da Mina de São Domingos

Uma nova cobertura

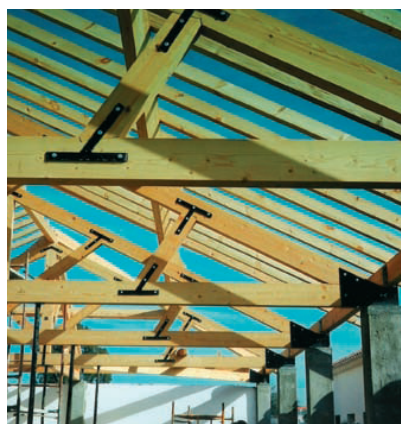
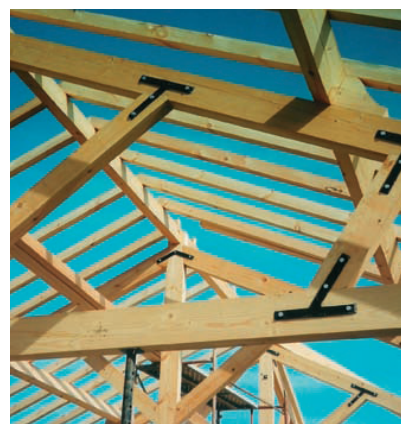
Em utilização pela comunidade, o mercado apresentava anomalias

estruturais graves ao nível das coberturas, com preocupantes flechas que obrigaram ao reforço pontual da estrutura de madeira para garantia da utilização do local. Os pilares de suporte da cobertura, em betão armado, encontravam-se igualmente fragilizados, apresentando zonas de fendilhação causada pela corrosão das armaduras de aço.

tura inicial, causa maior das anomalias verificadas.

Em virtude do avançado estado de degradação da cobertura, foi necessária a demolição total dos elementos de madeira, reaproveitando-se o revestimento cerâmico e os elementos metálicos de ligação entre as peças das asnas.

A nova estrutura de cobertura foi executada em madeira (Casquinha Vermelha) com elementos de secção 20 x 10 cm (com excepção das escoras, secção 16 x 10 cm). As peças novas foram devidamente tratadas por aplicação de produto imunizador. Os elementos metálicos foram decapados, tratados e reaproveitados. Apenas as braçadeiras de ligação da linha às pernas da asna foram substituídas por novos elementos, que abraçam também o novo frechal.

Após colocação no local das asnas contraventadas pela nova fileira e madres, executou-se o vareado, ripado, cumeeiras, rincões e todos os acessórios necessários ao bom desempenho da cobertura. A intervenção culminou com o assentamento da telha recuperada e pintura dos pilares e elementos de alvenaria adjacentes.
