Casa de Serralves

Um estudo cuidadoso e materiais adequados evitam remover os rebocos antigos

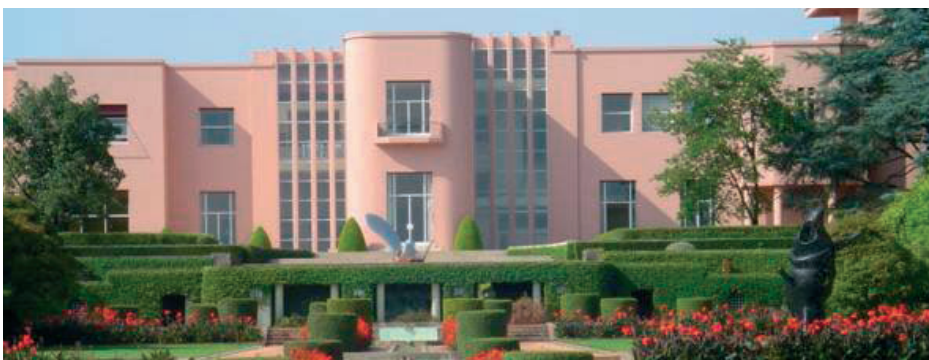
Aspecto final da obra
