Avaliação da segurança das construções face à acção dos sismos

No decurso do processo de requalificação dos edifícios da Escola Básica 2, 3 Roberto Ivens, em Ponta Delgada, Açores, de acordo com o projecto de arquitectura, elaborado pelo gabinete projectista, Entreplanos, decidiu-se avaliar a segurança estrutural dos edifícios A e B, em particular, à acção sísmica, dada a antiguidade das construções e a sua localização numa região de elevado risco sísmico.

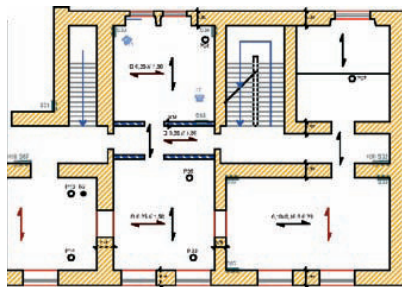
1 - Planta parcial do 1.º andar, com representação do levantamento estrutural

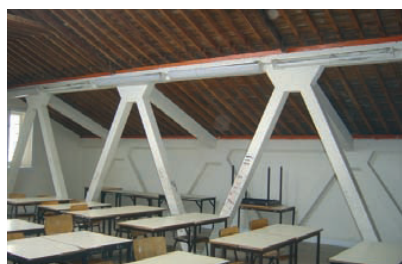
2 - Alterações estruturais, com elementos de betão armado

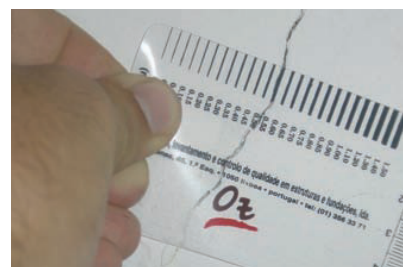
3 - Medição da abertura de uma fissura com um simples comparador de espessuras

Foram executadas, também, por amostragem, sondagens pontuais para se averiguar, por exemplo, se as fissuras (Fig. 3) atingem a alvenaria resistente, observações boroscópicas para detecção das partes afectadas dos elementos estruturais de madeira ocultos

- Nas paredes resistentes dos edifícios detectam-se, com frequência, fissuras de índole estrutural com orientação

bem definida (predominantemente vertical ou ligeiramente inclinada). Detectam-se outras anomalias de índole estrutural, nomeadamente, deformações excessivas do pavimento, aparentemente, relacionadas com cargas muito pesadas de longa duração.

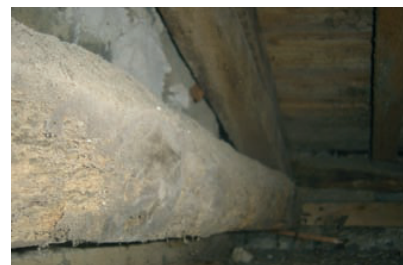
4 - Cobertura - ataque pontual e superficial de térmitas num barrote horizontal

sob os pavimentos e, conseqüentemente, a avaliação da importância da infestação por insectos xilófagos e da sua actividade (Fig. 4).

- Na generalidade, os elementos de madeiras aparentam bom estado de conservação, verificando-se indícios pontuais de ataques de insectos xilófagos (aparentemente inactivos) e de podridão. Os resultados dos ensaios de resistografia obtidos nos elementos da estrutura de madeira, confirmam a existência pontual de variações importantes de densidade de algumas das secções resistentes, coincidentes com anomalias importantes, constatando-se, na generalidade, resistência à penetração da broca.

- Revela-se necessário proceder ao tratamento preventivo das madeiras, à reparação das anomalias existentes e, previsivelmente, ao reforço estrutural dos edifícios com o objectivo de melhorar o comportamento às solicitações verticais e horizontais.

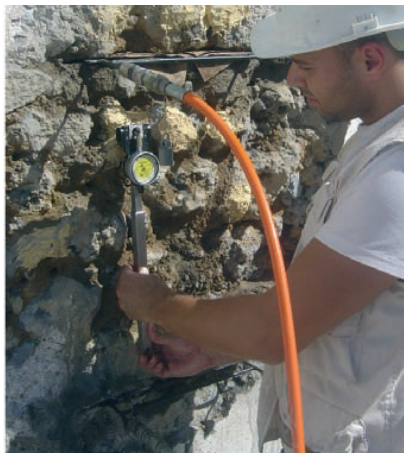
5 - Zona de ensaio de macacos planos da parede resistente de alvenaria

A caracterização mecânica dos materiais estruturais, nomeadamente, a avaliação do módulo de deformabilidade e da resistência de paredes resistentes de alvenaria, foi obtida *in-situ*, através da realização de ensaios com macacos planos de pequena área de formato semi-oval, que permitiram ainda a avaliação do estado de tensão (Fig. 5).

- A alvenaria das paredes nas zonas ensaiadas, com macacos planos, revelou-se muito deformável para patamares de carga relativamente baixos, traduzindo a fraca resistência do material de preenchimento das juntas.

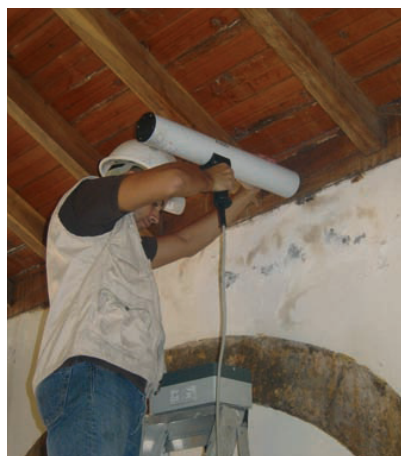
Foram realizados ensaios de resistografia *in situ* nos elementos estruturais de madeira para detecção de zonas da secção das peças com variações anormais de densidade, como por exemplo, perdas de secção, sem alteração do seu aspecto exterior, que passam muitas vezes despercebidas (Fig. 6).

6 - Ensaio de resistografia em freixal

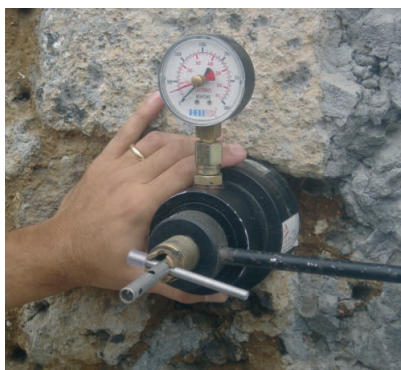
Foram executados, por amostragem, ensaios de arrancamento de uma hélice com o objectivo de avaliar a resistência dos materiais de assentamento dos blocos de pedra das paredes resistentes de alvenaria (Fig. 7).

7 - Ensaio de arrancamento de uma hélice na alvenaria

- Os resultados obtidos na avaliação da resistência das argamassas de assentamento realizados confirmam a fraca, nalguns casos ausente, coesão do material de assentamento da alvenaria.
