Igreja de S. Francisco

Conservação e beneficiação das coberturas

Na 1.ª fase das obras de conservação e valorização geral da Igreja de São Francisco, em Guimarães, decorridas entre 2000 e 2002, procedeu-se à conservação e beneficiação das coberturas com material Onduline.

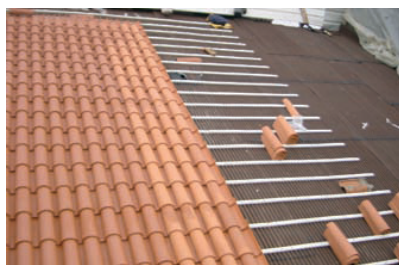
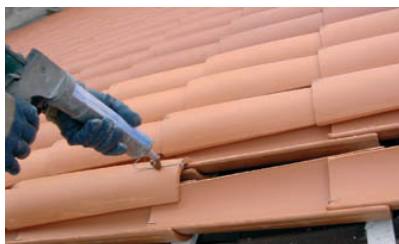
patologias, sendo de destacar o mau estado de conservação das suas coberturas, que denotavam assentamento e deficiências ao nível do sistema de drenagem das águas pluviais.

Em consequência do mau estado das coberturas, verificavam-se sinais de infiltrações no interior do imóvel, nomeadamente na abóbada em pedra trabalhada do absidiolo norte, na parede Norte do transepto (que levaram à degradação dos “fingidos”, assim como do altar que se encontra encastrado nesta parede), nos madeiramentos interiores dos tectos do transepto e nave.

Além da revisão geral da estrutura de madeira das coberturas, que incluíram a substituição pontual de madeiramentos deteriorados, a sua limpeza e aplicação de insecticida, substituiu-se o forro de madeira e aplicou-se mais protecção – Subtelha fibrobetuminosa ondulada da Onduline.

Seguidamente aplicou-se telha nacional antiga, que foi aparafusada individualmente a perfis da mesma marca assentes sob a subtelha.

Como o telhado apresentava uma forte pendente e uma extensão considerável, utilizou-se uma argamassa pobre de cal gorda de três em três fiadas.

Foram aplicados caleiros, em zinco e placas de chumbo, no coroamento das empenas.
