Avaliação da segurança das construções face à acção dos sismos

(segunda parte)

Aqui se apresenta a continuação da análise sobre a segurança estrutural dos edifícios A e B da Escola Básica 2, 3 Roberto Ivens, em Ponta Delgada.

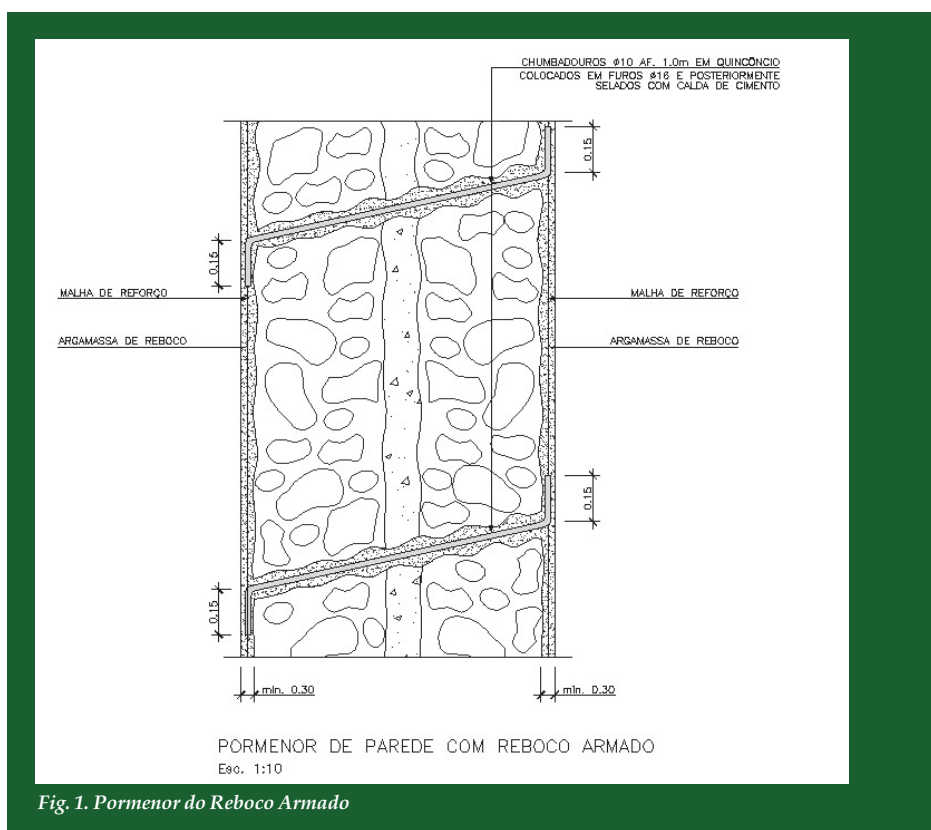
Fig. 1. Pormenor do Reboco Armado

As soluções de reforço apresentadas prendem-se com diferentes objectivos estruturais (Fig. 1). Tendo-se verificado nos ensaios *in situ* a fraca qualidade das paredes de alvenaria, em termos de resistência, optou-se

pela adopção, generalizada, da solução de reboco armado, procurando-se dotar as paredes de uma maior capacidade de resistência à tracção e conferir-lhes, ainda, um funcionamento de conjunto dos dois panos constituintes (as paredes resistentes principais são, normalmente, constituídas por dois panos exteriores de alvenaria de pedra irregular e por material de pior qualidade entre os panos).

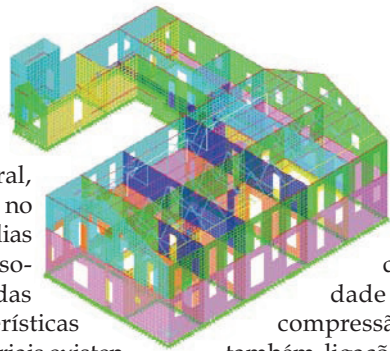
Para cada um dos edifícios, A e B, foram elaborados dois modelos de cálculo (Fig. 2). Com isto pretendeu-se avaliar o comportamento estrutural do edifício tal como se encontra actualmente – modelo 1 –, e o comportamento da estrutura após a aplicação das diferentes medidas de reforço e consolidação estrutural – modelo 2. Dos resultados do modelo 1 (Fig. 3), obteve-se a informação necessária sobre os elementos estruturais que careciam de reforço ou de medidas correctivas, e de como, globalmente, dotar o edifício de melhores características para resistir à acção sísmica. Com o modelo 2 (Fig. 4), que inclui grande parte dessas medidas de reforço, confirmou-se a pertinência das soluções e os dados para o seu dimensionamento.

Fig. 2. Edifício A - Modelo de cálculo

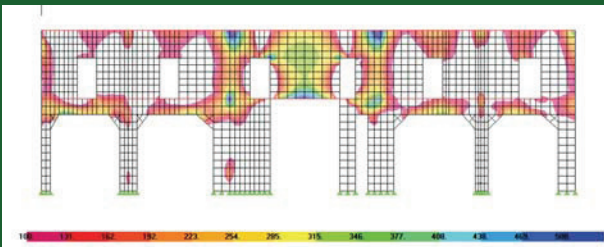
Fig. 3. Tensões máximas na alvenaria numa fachada do edifício na situação actual

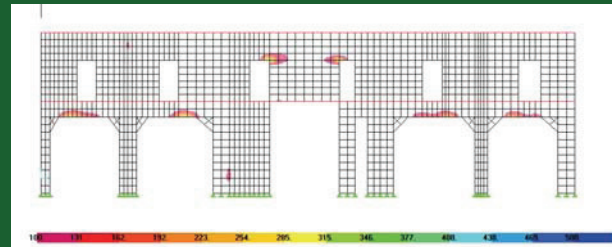
Fig. 4. Tensões máximas na alvenaria na mesma fachada do edifício, após a introdução das medidas correctivas de reforço global da estrutura

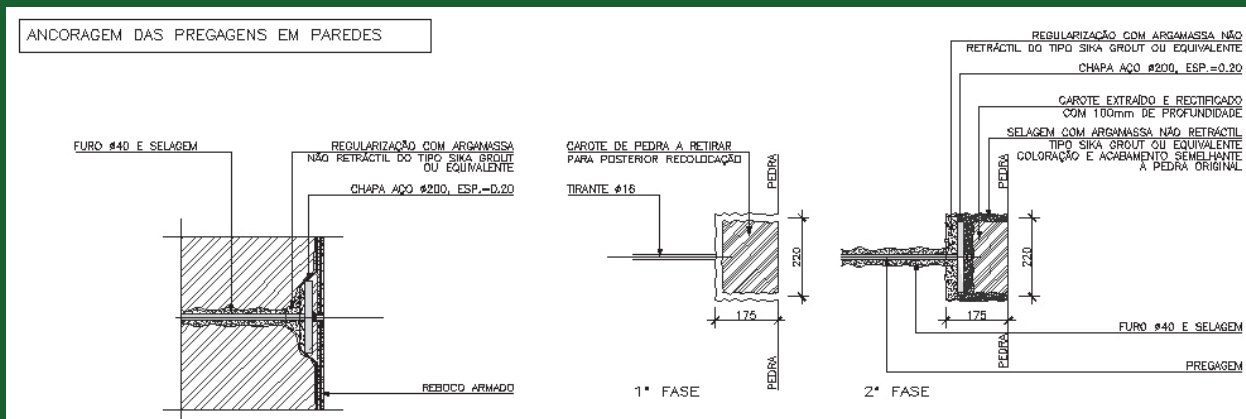
Fig. 5. Pregagens, pormenores das amarrações

Para a reparação das fissuras de índole estrutural, detectadas, previamente, no levantamento das anomalias visíveis, optou-se pela solução de injecção de caldas de selagem, com características compatíveis com os materiais existentes (Fig. 5). Preconizou-se, também, a solução de pregagens metálicas nos cunhais e na ligação entre paredes de fachada e as que lhes são ortogonais. Com este tipo de reforço, pretende-se evi-

tar a separação entre as paredes resistentes, perpendiculares entre si, dado que os elementos de alvenaria, apesar da sua melhor qualidade nos cunhais, não garantem que a separação não ocorra. Para conferir um funcionamento próximo de um diafragma ao nível dos pavimentos, adoptaram-se algumas soluções de reforço, nomeadamente a colocação de tirantes metálicos ao nível dos pisos, permitindo que as paredes dispostas paralelamente entre si não se afastem. Com o objectivo de dotar os pavimentos de maior capacidade de resistência à compressão, definiram-se, também, ligações das vigas principais dos pavimentos às paredes resistentes através de cantoneiras metálicas periféricas. Ainda em relação aos elementos das estruturas, recomendou-se a solução de
