Reabilitar o Património

A Ermida de Nossa Senhora da Saúde em Tavira foi recentemente alvo de uma intervenção de Reabilitação, tendo sido atribuída à Monumenta, Ld.^a a responsabilidade de execução dos trabalhos.

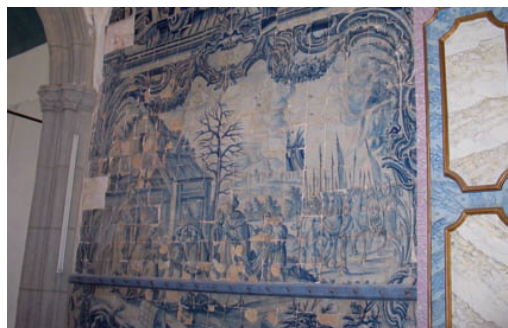
Antes da intervenção de reabilitação

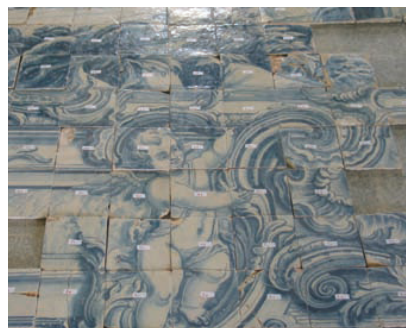
Durante a intervenção de reabilitação

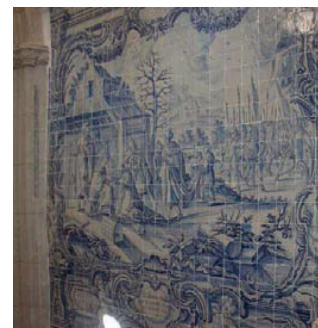
Depois da intervenção de reabilitação
