Contributo da Oz na reabilitação do Coliseu Micaelense

Recolha da informação de suporte à elaboração do projecto da intervenção estrutural

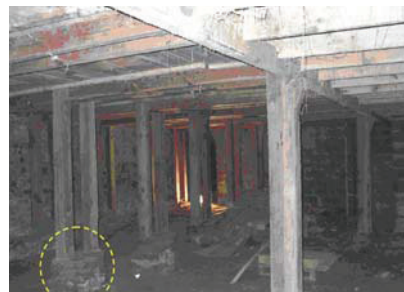
Figura 3 – Estrutura sob o palco constituída por pilares e vigas de madeira. Pormenor das fundações de basalto

- As estruturas de madeira inspeccionadas aparentam, na generalidade, bom estado de conservação, à excepção dos elementos da cobertura adjacente à galeria e pavimentos sob o palco, onde foram detectados indícios de ataques de insectos xilófagos com perdas signifi-

ficativas da secção resistente, podridão, lacunas, deformações aparentes e ruína de partes da estrutura;

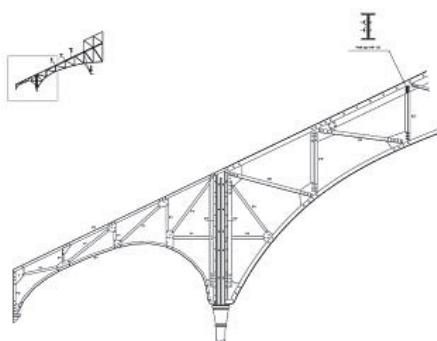
Figura 4 - Levantamento estrutural de asna metálica da cobertura do Circo

- A estrutura da cobertura do Circo é constituída por asnas metálicas treliçadas com cantoneiras de secção em "L" de abas iguais, dispostas radialmente e travadas por outras treliças e por perfis com secção em "I";

- Detectaram-se delaminações e perda de material dos perfis metálicos das asnas, localizadas, preferencialmente, junto das entregas, sendo devidas a fenómenos de corrosão;

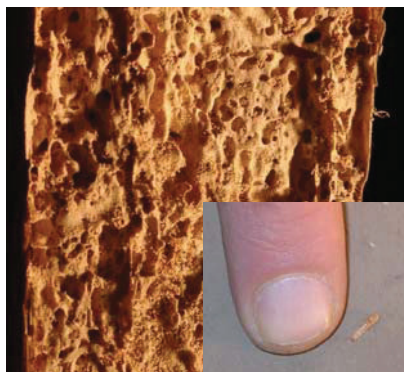
Figura 5 - Ataque de formiga branca em viga de madeira

- Os ensaios ultra-sónicos e de resistografia, realizados nos elementos da estrutura de madeira, evidenciaram uma diminuição da capacidade resistente nas zonas com indícios de ataque de insectos xilófagos;
