Torre de Mindelo

Recolha da informação de suporte à elaboração do projecto da intervenção estrutural

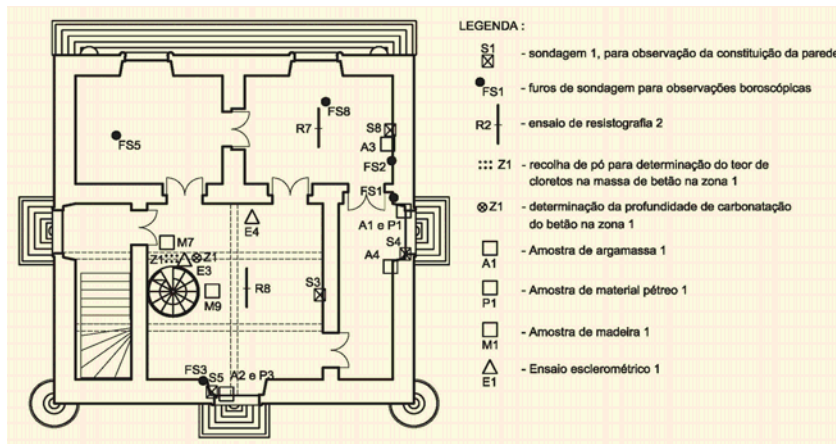
2 – Localização das zonas de ensaios

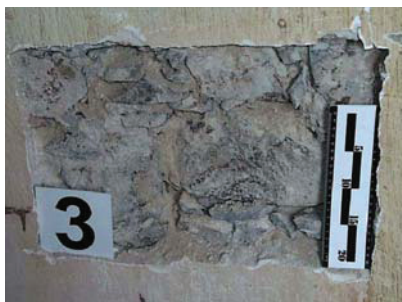
torre, foi possível verificar, na maioria delas, a sua constituição de alvenaria de pedra irregular de origem vulcânica argamassada com ligante de cal. A tensão de rotura à compressão da alvenaria, avaliada indirectamente através ensaios laboratoriais sobre amostras de pedra e de argamassa recolhidas em diversos locais, tomou valores da ordem de 1 MPa, assinalando-se a elevada dispersão.

3 – Pormenor de sondagem numa parede, expondo a alvenaria

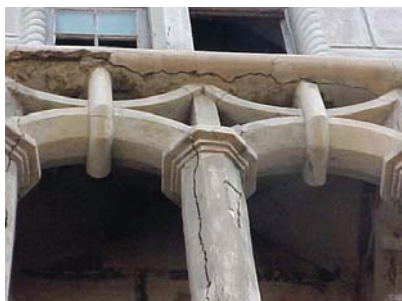
Consistiu na identificação das anomalias visíveis, em particular as de índole estrutural, levantamento da sua disposição e extensão nos elementos da construção, através de referenciação sobre desenhos. Para além da deterioração generalizada, muito severa, dos elementos de betão armado (fig. 4), com redução significativa da secção dos varões, destaca-se, também, pela sua importância, a presença de fissuras com orientação bem definida nas paredes (fig. 5), denunciando a ocorrência de deformações importantes.

4 – Sintomas muito severos de corrosão das armaduras

A avaliação da importância da corrosão das armaduras foi feita, sumariamente, através da confrontação de três parâmetros: a espessura de recobrimento das armaduras (medida com o pacómetro), a profundidade de carbonatação dos betões (determinada com uma solução alcoólica de fenolftaleína) e o teor de cloretos nos betões a várias profundidades (eléctrodo de cloretos). Foi verificado que a frente de carbonatação dos betões encontrava-se ao nível ou por trás das armaduras e, principalmente, que o teor de cloretos nos pontos ensaiados era excessivo, devido a contaminação dos betões (ambiente marítimo), podendo-se considerar como a principal causa da severidade da deterioração por corrosão dos elementos de betão armado.

Recomendou-se a substituição dos pavimentos de madeira por lajes de betão armado calculadas em função da utilização pretendida para os espaços. De igual modo, recomendou-se, também, a substituição dos pavimentos de betão, bem como de todos os restantes elementos de betão armado constituintes das varandas e dos elementos decorativos dos alçados (guaritas, merlões, ameias, etc.), respeitando-se a geometria original, devido a não se considerar viável a sua reabilitação, que obrigava a medidas demasiado intrusivas, que dificilmente seriam duráveis, devido, em particular, à contaminação dos betões por cloretos.

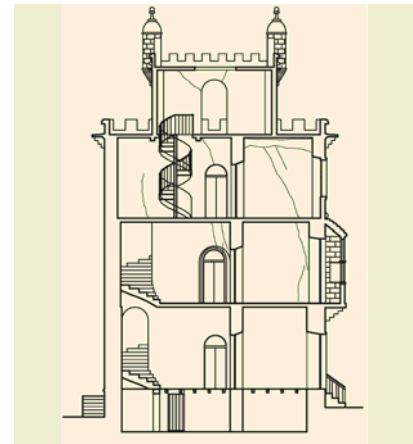
5 – Corte transversal evidenciando a disposição das fissuras de índole estrutural

De forma a restabelecer o monolitismo da secção das paredes com fendas importantes recomendou-se a injeção de caldas cimentícias reo-plásticas, e, nos casos mais críticos, as superfícies de fractura deveriam ser reforçadas através da introdução de pregagens metálicas protegidas contra a corrosão.

Para o aumento da resistência das paredes exteriores, recomendou-se a aplicação de reboco armado, em ambas as faces, por exemplo, com rede de metal distendido, protegida contra a corrosão, ou rede de fibra de vidro com tratamento anti-alkalino.
