# Museu José Malhoa

## Reabilitação da cobertura e sobre-céu da Sala Cinco

A Monumenta, Ld.<sup>a</sup> executou recentemente a reabilitação da cobertura e sobre-céu da Sala Cinco do Museu José Malhoa, sito nas Caldas da Rainha, com vista à realização da exposição comemorativa dos 150 anos do nascimento de José Malhoa intitulada “Malhoa e Bordalo: confluências duma geração”.

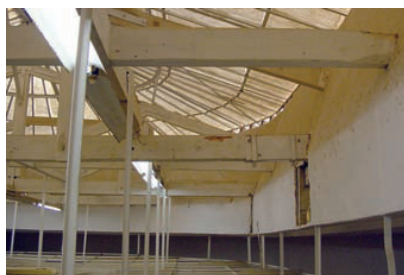
*Antes da intervenção*

zação do Museu, a qual apresentava anomalias graves no estado de conservação geral de alguns elementos, com especial enfoque na alteração das condições de apoio dos elementos principais de madeira (com conseqüente afectação da alvenaria) e a ocorrência de fenómenos de torção e cedência localizada em alguns elementos resistentes.

A intervenção assumiu, pois, especial relevância no que toca à substituição da estrutura de madeira por um sistema de asnas de madeira lamelado colado, na montagem de um sistema composto de revestimento e drenagem pluvial que assegure a segurança estrutural imposta de forma regulamentar, e a necessária estanquidade, acrescida do adequado escoamento das águas pluviais. Após remoção dos revestimentos exteriores e interiores, efectuou-se uma inspecção de pormenor a todos os elementos da cobertura a intervir (tec-tos, estrutura de suporte, revestimentos

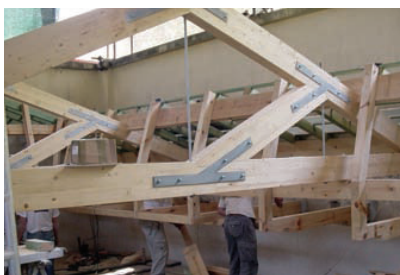
*Durante a intervenção*

**Fase A** - Montagem de estaleiro e protecções temporárias de obras de arte através da fixação de placas de contraplacado de madeira e papel protector do tipo “Melinex”; desmontes e demolições de revestimento de cobertura (placas de policarbonato e revestimento de telha); sistemas de drenagem; asnas estruturais; estruturas e revestimentos de tectos interiores.

**Fase B** - Execução de estrutura de suporte - lamelado colado; execução de novo suporte para revestimento de cobertura em madeira (telha) e estrutura metálica (policarbonato); execução de nova estrutura metálica em caixilharia de suporte ao revestimento de tecto sobre-céu; montagem de passadiço metálico.

**Fase C** - Execução de sistema de drenagem; montagem de instalações de electricidade; execução de revestimentos no tecto central em vidro e lateral em placa de gesso cartonado; execução de rebocos e estuques em paramentos.
