# A madeira como material estrutural

## Um edifício que volta a ser hotel

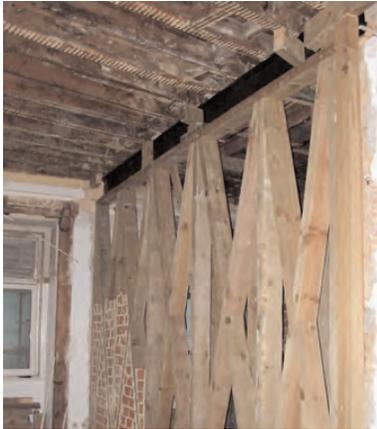
*Nova parede frontal preenchida com alvenaria de tijolo*

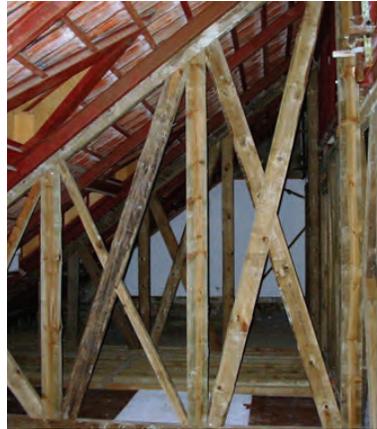
*Novas paredes de frontal interligadas, sob a cobertura existente*

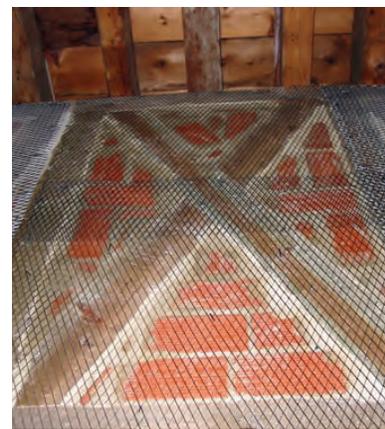
*Frontal preenchido e reforçado com reboco armado*

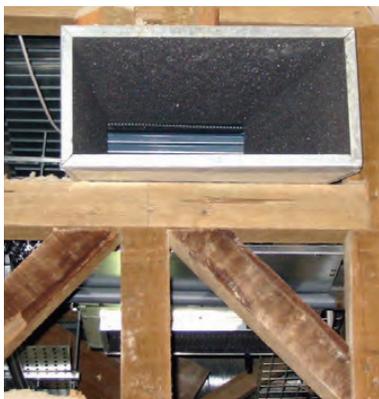
Adaptação de um frontal novo à passagem de tubagem de ar condicionado

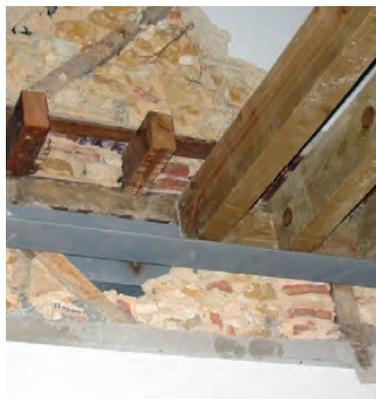
Novo pavimento do 5.º andar rebaixado e reforçando o existente

É tal estrutura vertical que recebe os vigamentos de madeira dos pavimentos, os quais foram mantidos sem necessidade de qualquer operação de reforço para além do seu tarugamento; apenas o piso do 5.º andar foi totalmente desmontado, substituído e rebaixado, numa operação que permitiu ganhar o pé direito necessário nesse andar, eliminando-se um piso subdimensionado, aliás de feitura tardia.

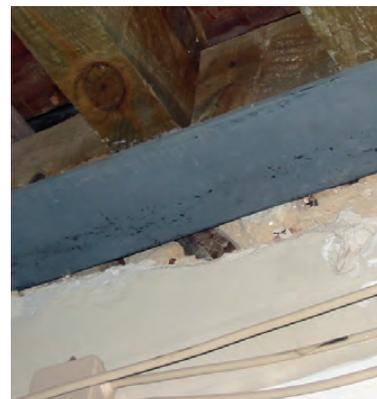
Pormenor do apoio de pavimento de madeira com tarugamento sobre cantoneira

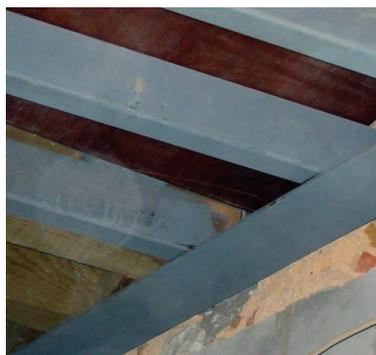
Recurso a vigamentos de aço, complementando o pavimento de madeira

foi ainda possível aí recorrer fundamentalmente à madeira como principal material estrutural, associada pontualmente ao aço, quando aquele material carecia de um substituto de desempenho mecânico mais elevado.
