Igreja do Convento da Graça

Recuperação dos revestimentos de cantaria exterior das fachadas

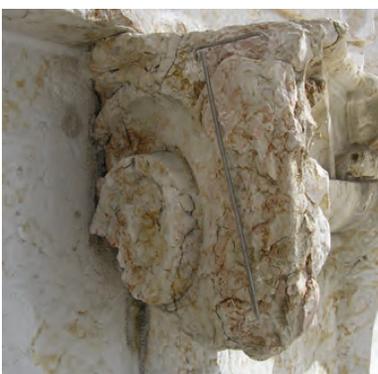
1 - Elemento em fase de reconstituição

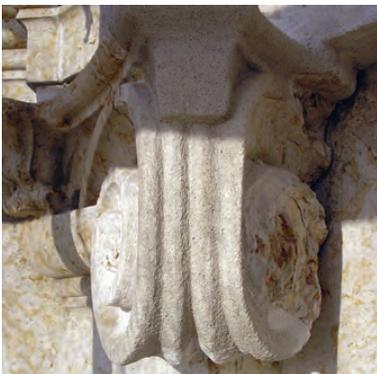
2 - Elemento após reconstituição

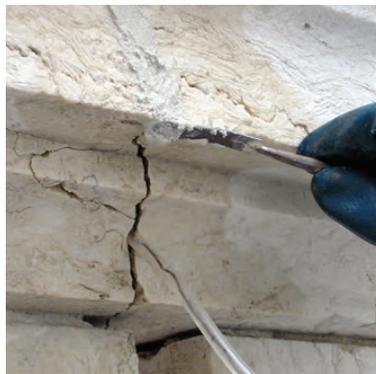
3 - Selagem para injeção de uma fractura
