## Um bom exemplo de reabilitação de estruturas de madeira

# Recuperação da Cobertura do Palácio de Monserrate

As obras de reparação da cobertura e dos paramentos exteriores do Palácio de Monserrate que a empresa **L. N. Ribeiro Construções, Ld.<sup>a</sup>** levou a cabo incluíram intervenções significativas de reabilitação de estruturas de madeira que podem ser apontadas como exemplos extremamente interessantes deste tipo de trabalhos.

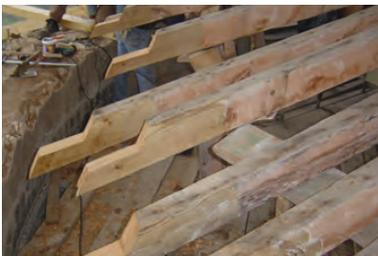
*Tratamento de vigas por empalme*

A técnica de empalme foi amplamente utilizada nesta obra; embora bastante divulgada na reabilitação em geral, nem sempre tem sido executada da forma mais conveniente e eficaz.

Após a limpeza superficial e inspecção da peça procedeu-se à eliminação dos seus defeitos, os mais correntes as fendas, preenchidas com enchimento de pasta de madeira aglutinada com resina epoxy, por vezes também com palmetas de madeira coladas à peça com cola resistente à humidade.

Empalme dos apoios danificados após o corte das zonas afectadas e a substituição por troços sãos ligados ao viga-mento por placas de madeira fixadas por parafusos de aço e colagem.

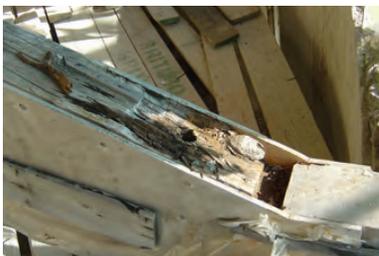
*Apoio de asna degradada*

Da primeira técnica analisemos, o caso mais significativo, o tratamento dos apoios das grandes asnas que constituem a estrutura principal da cobertura dos torreões, alguns muito danificados por acção das infiltrações de água. Como operação prévia tratou-se do suporte provisório da asna com estrutura triangulada de aço fixado às paredes exteriores com ferrolhos de aço inox aparafusados à estrutura.

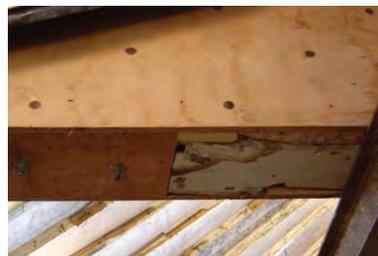
*Fases de recuperação do apoio da asna*

Após a limpeza da zona a tratar procedeu-se à remoção das secções de madeira apodrecida estendendo o corte na zona central de madeira sã até sensivelmente 6,5 cm de espessura e 60 cm de comprimento e a toda a altura da peça. Efectuaram-se rebaixos por desbaste lateral e inferior na zona sã da asna, com 2 cm de profundidade. Encaixei de peça de madeira de casqui-

nha velha com aproximadamente 6 cm de espessura no rasgo aberto na zona central da asna.

Furação de toda a espessura, zona sã e placa central, por carotagem com diâmetro 3 cm e colocação de cavilhas de madeira.

Montagem de placas laterais e de fundo em madeira de contraplacado marítimo fixas à zona sã por cavilhas de sucupira com diâmetro de 2cm, formando molde.

Enchimento com argamassa de resina epoxy "Restwood" da Degusa.

Finalmente limpeza, tratamento local com fungicida de elevada impregnação "Xilofene M2000", protecção final com ignifugo "fogo stop" da Matesica.

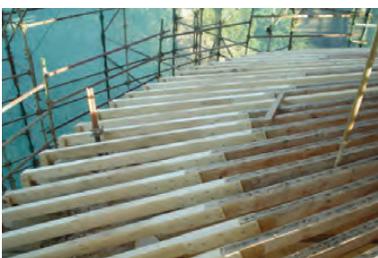
*Aspectos da zona do Torreão Sul após recuperação das vigas*

Esta técnica foi também na generalidade aplicada na recuperação das vigas do torreão sul.

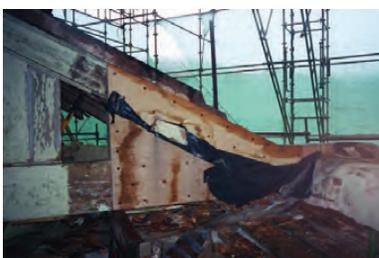
*Fases de recuperação do apoio da asna*

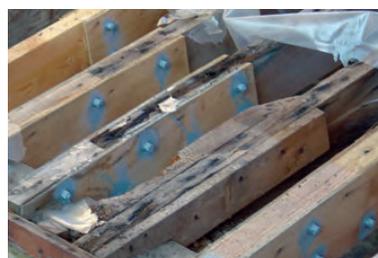
*Exemplo de tratamento de apoio de vigas*
