Universidade Nova de Lisboa

Recuperação da Cúpula da Faculdade de Economia

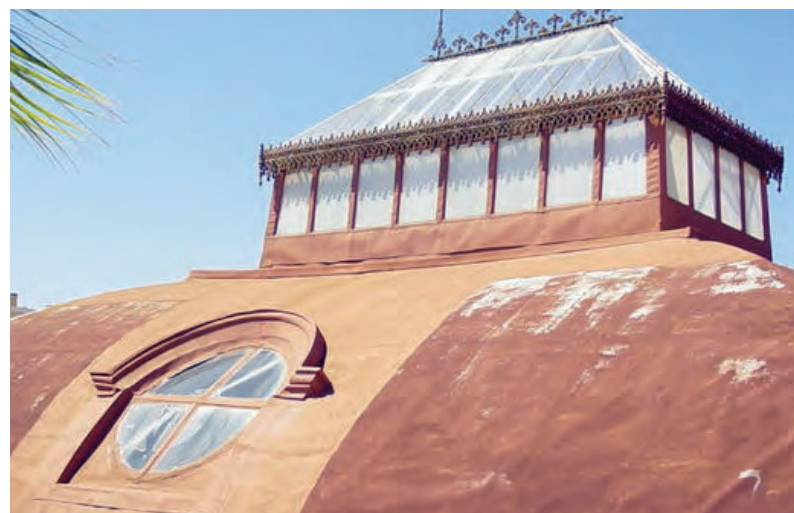
A Cúpula, em estrutura de madeira com janelões, é encimada por um lanternim (também em estrutura de madeira e vidro) e uma clarabóia de quatro águas, em estrutura metálica, com ornatos periféricos em ferro fundido. Forrada a zinco, a Cúpula encontrava-se com grandes problemas causados por infiltrações de águas pluviais, apresentando sinais evidentes de degradação e deformação da estrutura de madeira, que também se reflectiam no estado dos estuques com ornatos no intradorso.

Cúpula antes da intervenção

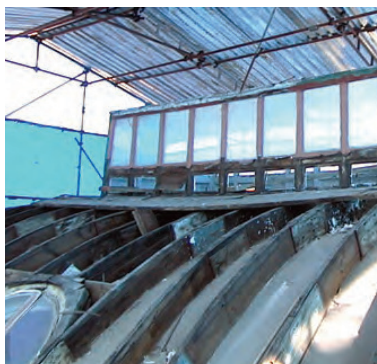
A intervenção efectuada pela MIU consistiu na montagem de uma cobertura provisória e de uma torre de acesso à cobertura. Após este trabalho, procedeu-se ao desmonte do zinco existente e da retirada cuidada do forro em casquinha para posterior aplicação, verificando-se que o lado poente da Cúpula apresentava uma deformação de cerca de 12 cm (rebaixamento junto ao janelão) e o lanternim apresentava um descaimento de cerca de 11 cm para o canto sudoeste.

Estado da estrutura após remoção dos revestimentos

Para fazer face a estas situações, reforçaram-se todas as ligações (empalmes) dos elementos estruturais, substituíram-se todas as peças degradadas e apodrecidas por madeira de casquinha “red-wood”, com as mesmas secções das existentes e mesmos en-

talhes. As deformações foram niveladas pela parte superior, através de colocação de pranchas em madeira de casquinha, de modo a refazer a curvatura inicial.

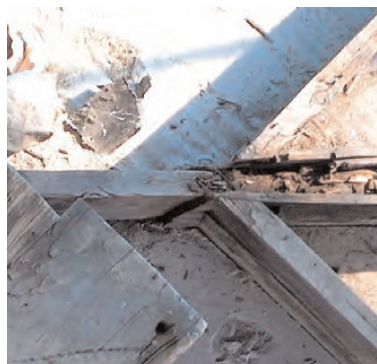
Verificou-se a existência de elementos de madeira que se apresentavam bastante perfurados devido, em grande parte, às sucessivas pregagens do forro e, em outros casos, falta de elementos pontuais. Nesta situação, utilizaram-se resinas epoxídicas de três componentes (resina epoxídica, combinação de poliamida e mistura de cargas mi-

Pormenor do estado da estrutura após remoção dos revestimentos

nerais) especialmente desenvolvidos para a reparação de vigas deterioradas. A fim de se reforçar o fecho do anel da Cúpula e do apoio do lanternim, colocou-se uma chapa de aço inox, perfilada de forma a acompanhar o formato de parte do lanternim e do anel de fecho em madeira, com elementos adequados de modo a provocarem compressão na estrutura da Cúpula.

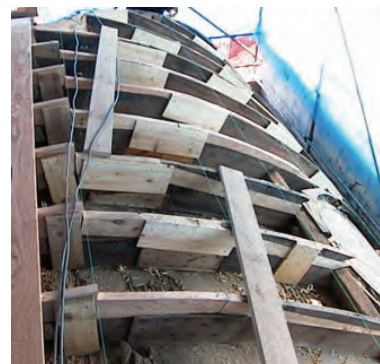
Fase de recuperação e reparação da estrutura

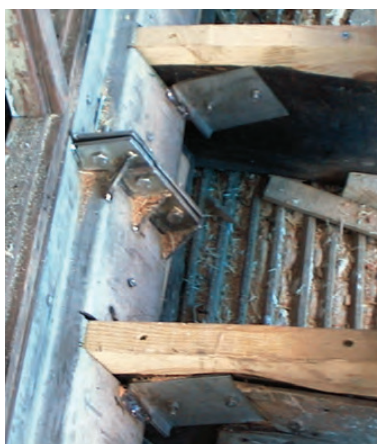
Pormenor do anel em aço inox de fecho da Cúpula

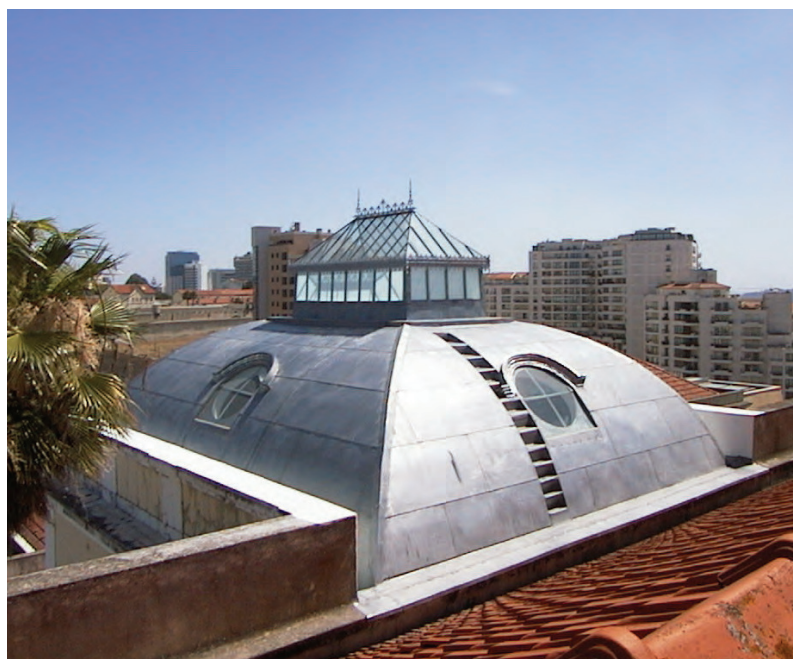
Vista geral da Cúpula concluída

Depois da aplicação do forro, procedeu-se ao revestimento com chapas de zinco com plissagens horizontais e soldaduras verticais.

O lanternim foi nivelado através de madeiras de casquinha em cunha e foi executada uma nova clarabóia em estrutura metálica, de modo a conseguir apoio adequado para vidro laminado. Os ornatos do lanternim foram decapados, metalizados e pintados com tinta de esmalte forja.

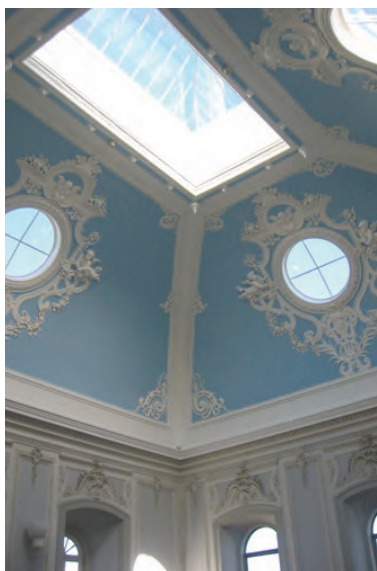
Tecto interior da Cúpula após reparação e pintura dos estuques

Entretanto, a MIU também recuperou os estuques no intradorso. Todos os elementos em relevo foram gateados, prendendo-os no extradorso e todas as peças de gateamento foram envolvidas em linhadadas de gesso. Após a recuperação total dos estuques procedeu-se à sua pintura com tintas plásticas nas cores originais.
