Chalé Malvina...

...Estudo para a reabilitação da estrutura de madeira

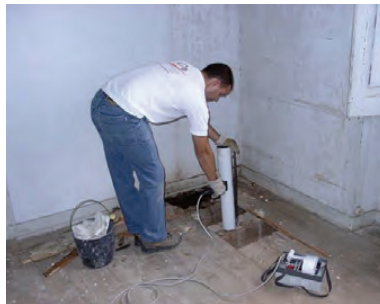
2 – Ensaio para avaliação da integridade dos vigamentos de madeira através da técnica da resistografia

Os resultados dos ensaios de resistografia viriam, no entanto, a revelar, que apesar dos sinais exteriores de degradação dos vigamentos, os elementos ensaiados não apresentavam descontinuidades de monta, evitando-se assim a sua substituição desnecessária. A ma-

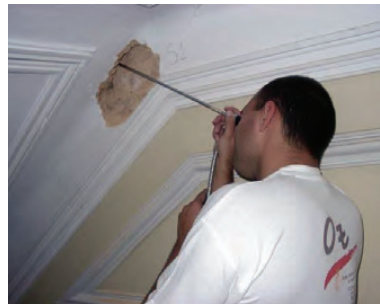
3 – Observação endoscópica do interior da estrutura da escada

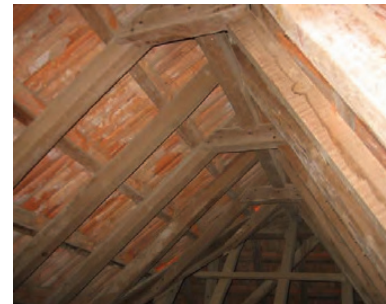
4 – Asna tipo da cobertura

- Verificou-se, que a estrutura de madeira da cobertura é composta por asnas relativamente curtas e um elevado número de barotes, que suportam, também, as ripas do telhado (Fig. 4).

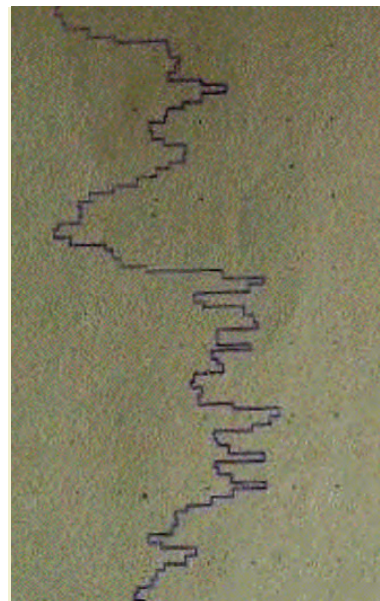
5 – Exemplo do perfil densidade obtido durante a perfuração da secção transversal do soalho e do vigamento
