## Caracterização dos elementos resistentes

# Portimão

## - Futuro Museu Municipal

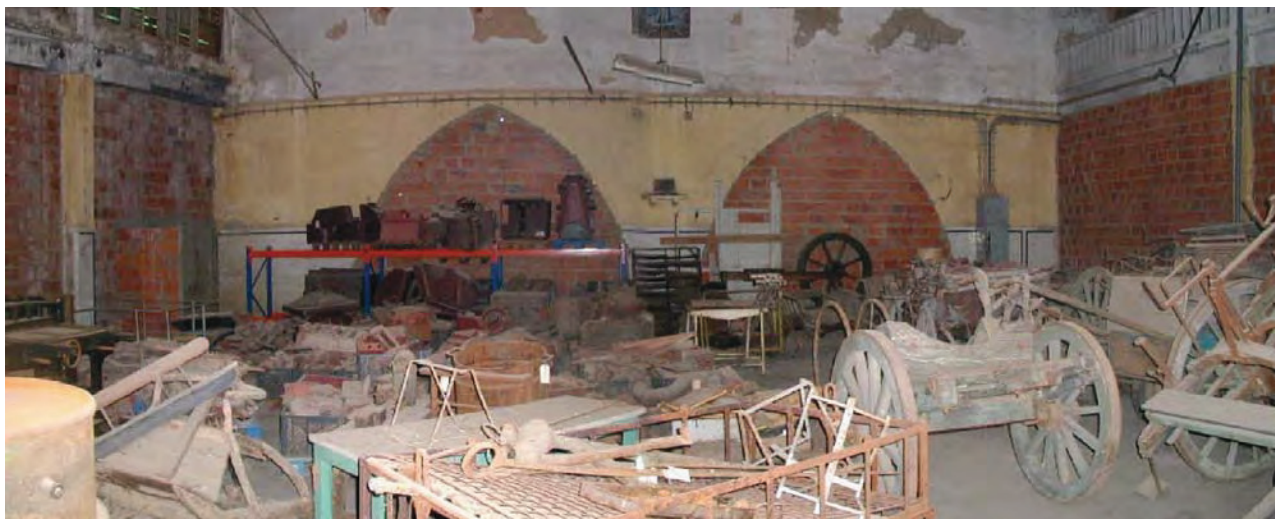
Fig. 1 - Vista do interior de um dos edifícios, mostrando parte do espólio a recuperar para o museu

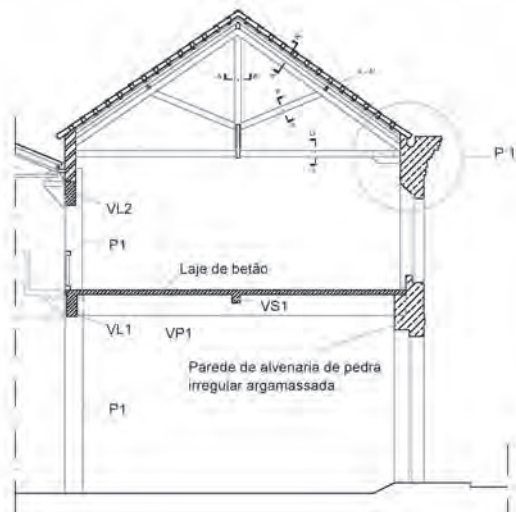
Fig. 2 – Corte transversal de um dos edifícios evidenciando a estrutura

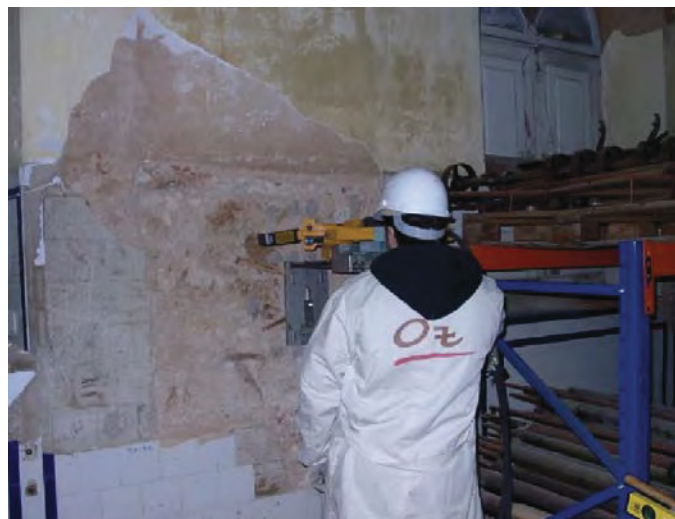
Fig. 3 – Realização do corte numa parede resistente de alvenaria de pedra para a realização de ensaios de macacos planos

Teve em vista a avaliação do estado de tensão e das propriedades mecânicas das alvenarias (Fig. 3), parâmetros destinados à verificação da segurança estrutural.
