# Reabilitação de edifícios antigos

## A definição do sistema construtivo e do quadro patológico como primeira fase de um processo de reabilitação

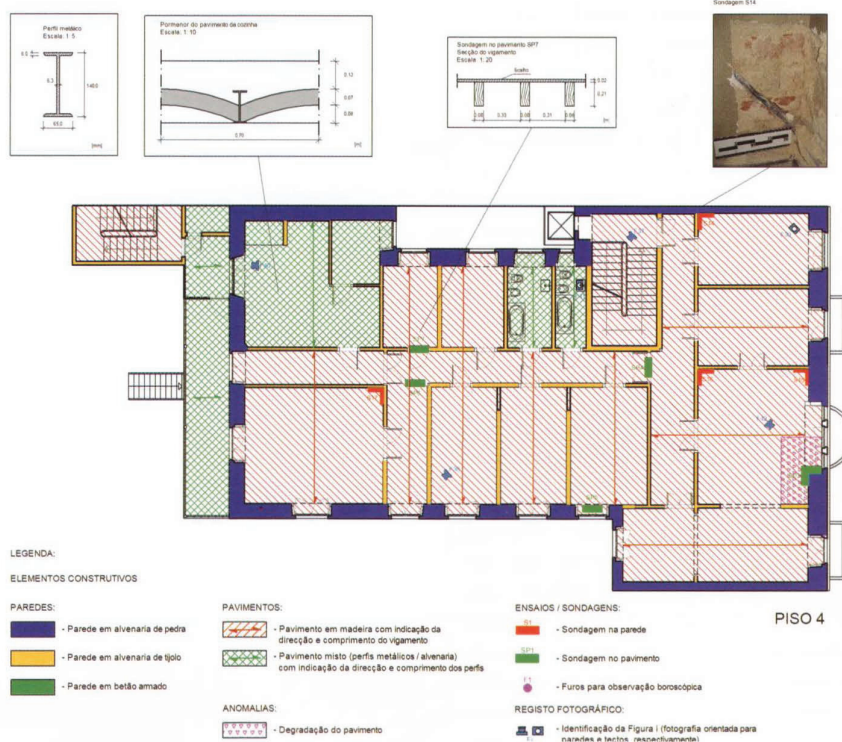
Fig. 1 - Levantamento do Piso 4 do edifício, com indicação da estrutura e das anomalias observadas

sendo os restantes pavimentos em madeira (figs. 1 a 4). As estruturas das escadas (principal e de tardoz) e da cobertura eram, igualmente, em madeira. O edifício apresentava, ainda, uma caixa de ar sob o pavimento do Piso 0. Em termos de anomalias, o imóvel apresentava um quadro fissurativo extenso, cuja causa provável estará relacionada com assentamentos diferenciais das fundações, provocados, provavelmente, por escavações realizadas no terreno adjacente.

Foi observada, também, a deterioração significativa das estruturas em madeira da cobertura e das escadas do edifício, em particular a de tardoz, devido a infiltrações através da cobertura. O vigamento dos pavimentos do último piso (de forma localizada) e do Piso 0 (sobre a caixa de ar) apresentava, também, sinais de deterioração. Os restantes pavimentos aparentavam bom estado de conservação. Havia, ainda, a salientar, que os perfis metálicos dos pavimentos das varandas e da cozinha do Piso 0 (sobre a caixa de ar) apresentavam sinais de oxidação, tendo provocado, nalguns casos, a fissuração das paredes de alvenaria nas quais apoiavam.

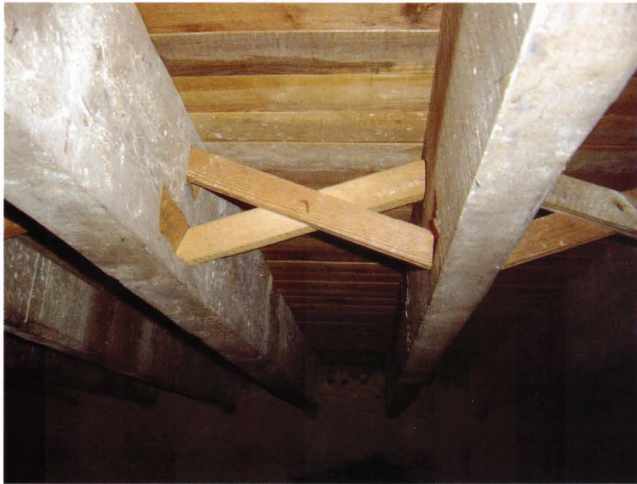
Fig. 2 - Tarugamento do pavimento de madeira através de duas diagonais

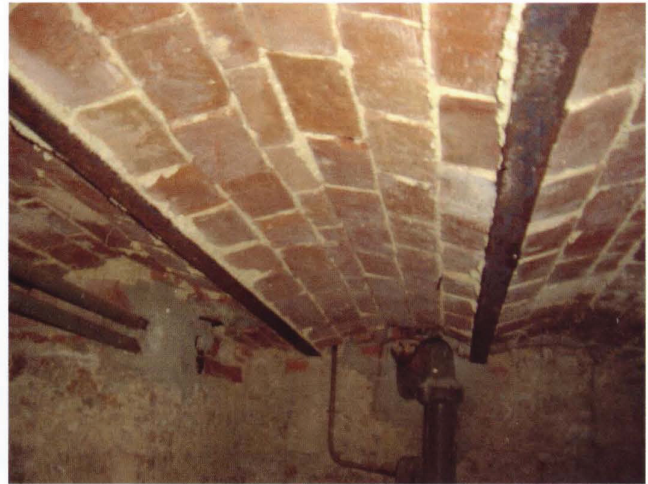
Fig. 3 - Pavimento misto constituído por perfis metálicos e abóbadas em alvenaria

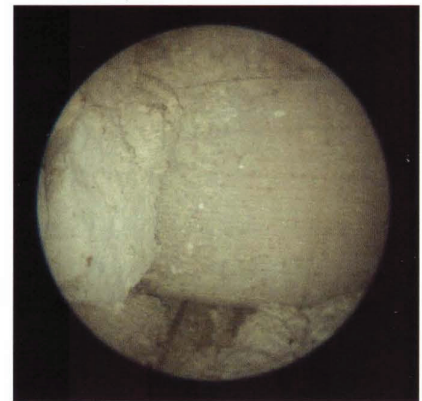
Fig. 4 - Observação boroscópica da entrega de uma das vigas do pavimento
