Recuperação Estrutural da Igreja Matriz do Teixoso

Consolidação das Fundações de Paredes de Alvenaria

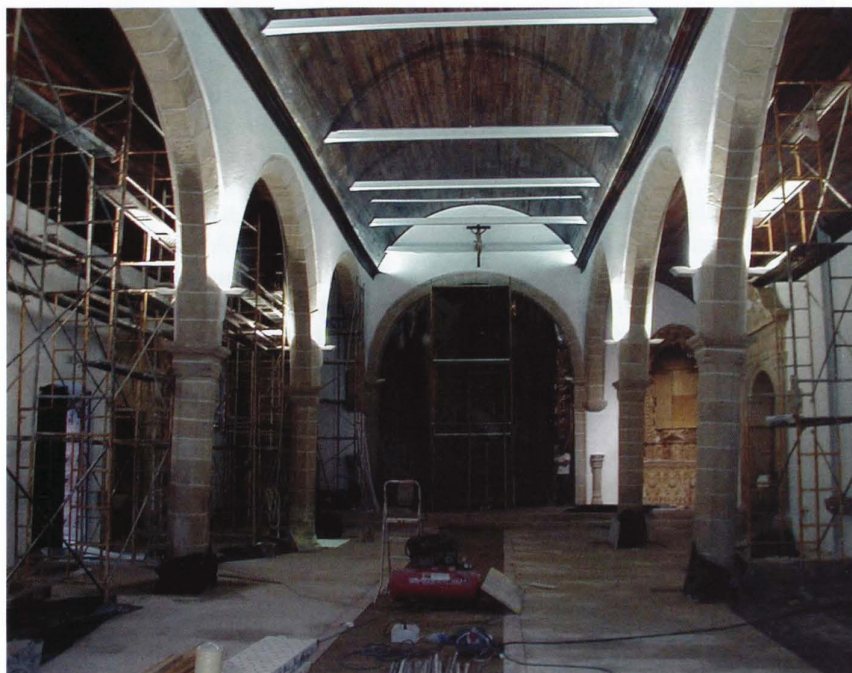
Aspecto da obra, na fase final

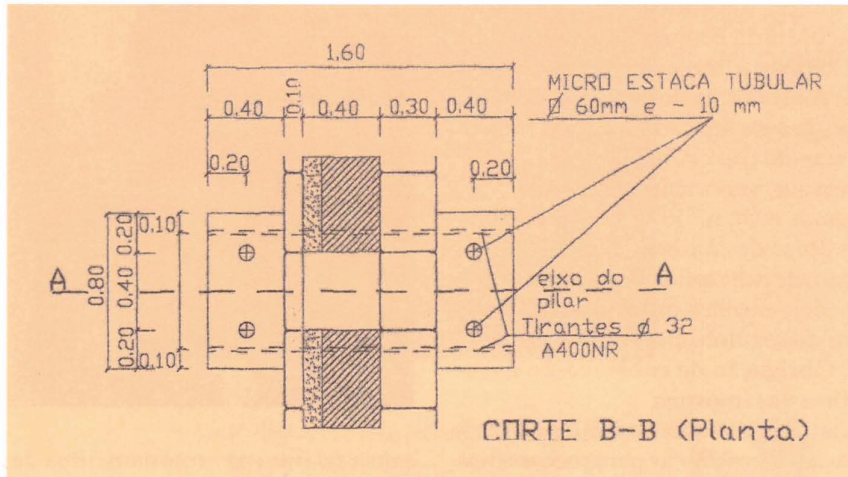
Pormenor de consolidação de paredes resistentes – projecto de execução

- realização de microestacas;
- fornecimento e montagem de armaduras em aço A400 NR;
- colocação de tirantes em aço A400 NR;
- execução de maciços de encabeçamento em betão C25/30;
- tensionamento dos tirantes.

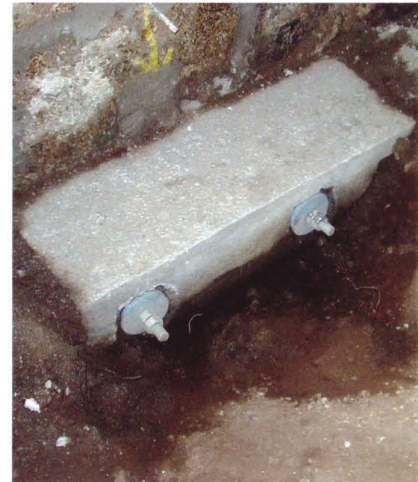
Aspecto final de maciço de encabeçamento

Após a execução das microestacas, procedeu-se à moldagem dos maciços de encabeçamento, de acordo com os pormenores das peças dese-

Por último, foram colocados as placas de distribuição, o sistema de aperto de porca/contra-porca, previsto no projecto de execução, e o respectivo tensionamento. De salientar que as bainhas foram seladas com calda de cimento, por injeção.

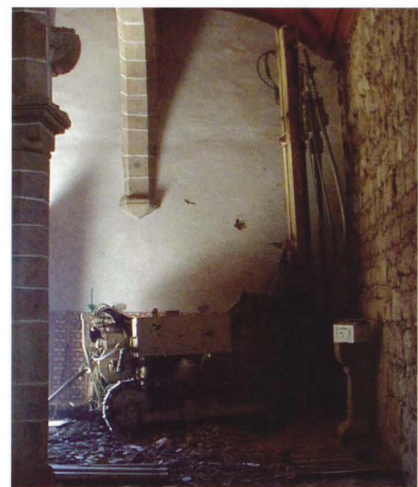
Equipamento de perfuração

Salienta-se que a técnica de perfuração do terreno para a realização de microestacas evita que o terreno atravessado seja perturbado. Neste sentido, a perfuração do terreno foi feita, utilizando equipamento trabalhando exclusivamente à rotação. Para a execução destes trabalhos, a STAP usou uma unidade de furação à rotação **Mustang**.
