Bairro de Alfama

O levantamento arquitectónico e construtivo e a monitorização de um edifício antigo

INTRODUÇÃO

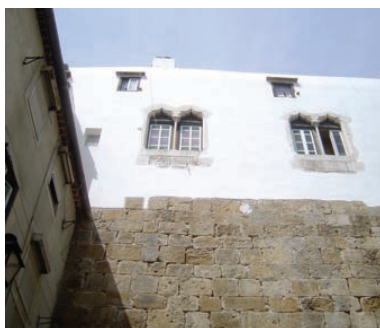
Fig. 1 - Vista de segmento de muralha e janelas manuelinas

Moura” – séculos XI e XIII), em alvenaria de blocos de pedra talhada, até ao nível do segundo piso (fig. 1). A sua tipologia arquitectónica situa-se temporalmente entre o séc. XV e o séc. XVI, como o evidenciam as janelas manuelinas existentes (fig. 1).

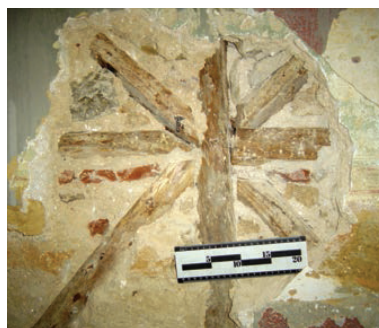
Fig. 2 - Sondagem. Parede de “frontal”

- as paredes interiores de compartimentação, que têm função estrutural, são do tipo frontal, constituídas por elementos de madeira ocultos e alvenaria de pedra irregular (fig. 2). As paredes interiores, sem função estrutural aparente, são em tabique fasquiado com pranchas ao alto;
- os pavimentos dos pisos são, em geral, de madeira (fig. 3). A estrutura da caixa de escadas é de madeira à excepção do rés-do-chão, onde os degraus são em pedra. As coberturas, recentemente remodeladas, são constituídas por vigas de madeira e telha de aba e canudo.

Quanto ao estado de conservação dos elementos estruturais, verifica-se que as anomalias mais representativas são a desagregação e fendilhação em paredes resistentes de alvenaria, o apodrecimento da madeira em paredes resistentes do tipo frontal e a degradação e envelhecimento dos elementos de madeira de pavimentos e tectos.

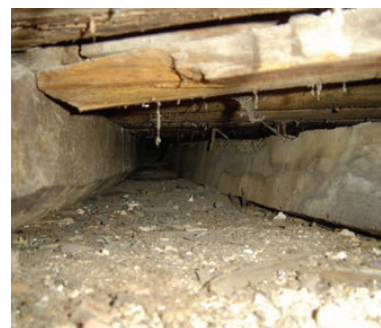
Fig. 3 - Sondagem. Pavimento em madeira

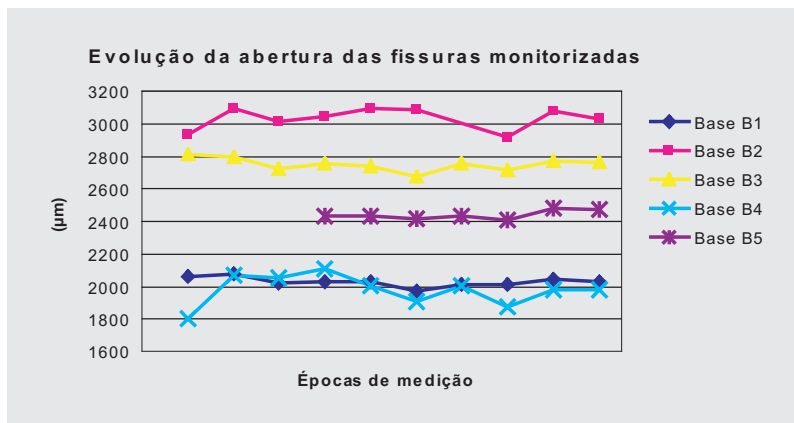
Os resultados obtidos dos deslocamentos registados nos alvos topográficos e do registo das aberturas das fissuras monitorizadas, após um período de 10 meses, indicam que nas primeiras leituras poderão ter ocorrido pequenos movimentos que vieram a estabilizar, conforme se pode constatar através dos exemplos presentes no Gráfico I.

Gráfico I - Monitorização de fissuras. Leitura das bases B1 a B5
