Muralha dos Dragões em Évora

Conservação de paramentos e estabilização de guaritas

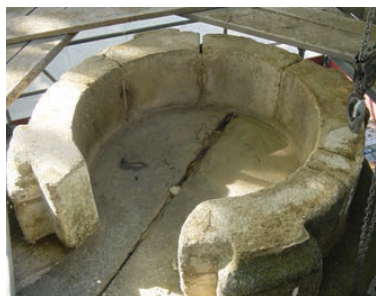
a) Desmontagem

5. instabilização estrutural de uma das guaritas, evidenciando deslocamentos diferenciais em zonas de transição muralha/guarita, tendo justificado o seu escoramento provisório desde o ano de 2003;
6. adulteração construtiva da cúpula de outra das guaritas, por substituição das peças originais de granito por blocos cerâmicos argamassados.

A intervenção de desmonte e reconstrução de guaritas resultou como solução do fenómeno de desaprumo que se verificava anteriormente num destes elementos, acompanhados por fendas verticais que se desenvolviam desde as lajetas de base até à cimalha de apoio da cúpula. A intervenção obedeceu à seguinte metodologia geral (fig. 1):

1. apeamento e acondicionamento de blocos de cantaria, após remoção cuidadosa do material de junta por picagem manual com escopro;
2. identificação e registo desenhado das peças removidas;
3. avivamento e refechamento das juntas das lajetas da base de assentamento;
4. preparação da base de assentamento;
5. assentamento de blocos de granito existentes;
6. refechamento das juntas, por aplicação de argamassa composta por areias de granulometria seleccionada, cal em pasta e cal hidráulica "Lafarge";
7. tratamento superficial, não abrasivo, para desincrustação de líquenes e musgos, através de aplicação de produto biocida seguida de escovagem manual e limpeza por jacto de água a pressão moderada.

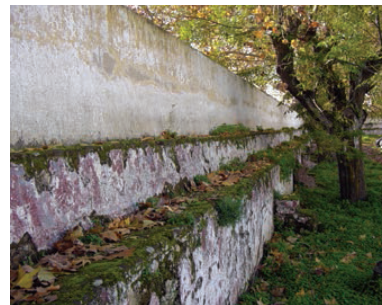
1. infestação biológica e arbustiva nos paramentos exteriores da muralha em alvenaria de pedra à vista, nos paramentos interiores do adarve e áreas de circulação adjacentes;
2. ineficácia da drenagem superficial de águas pluviais no tardo das muralhas;
3. adulteração dos materiais de revestimento no caminho de ronda - rebocos à base de cal e revestimento de piso em tijoleira cerâmica;
4. heterogeneidade no sistema de coroamento das muralhas, consti-

Fig. 2 - Vista geral do adarve antes da intervenção

Todo o desenvolvimento do caminho de ronda foi intervenido, tendo sido removidos os revestimentos das paredes e dos pavimentos existentes;

foram realizados encasques em alvenaria de pedra e argamassa bastarda para reconstituição das secções originais da muralha. Posteriormente, realizou-se o assentamento de betonilha e a aplicação de revestimento em tijoleira tradicional 30 x 30 cm, com junta larga no patamar de circulação e nos degraus de acesso às guaritas, garantindo as pendentes necessárias ao escoamento das águas pluviais incidentes. Os paramentos foram revestidos com sistema multicamada composto por salpisco de areia e cal hidráulica e reboco com acabamento talochado, composto por areia grossa, areia fina, cal em pasta e cal hidráulica "Lafarge" (figs. 2 e 3).

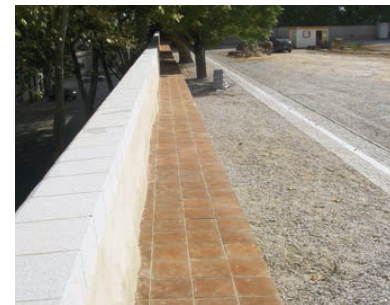
Fig. 3 - Vista geral do coroamento, adarve e sistema de drenagem interior, após a intervenção

A intervenção contemplou um conjunto de actividades que visaram minimizar os efeitos nefastos da água pluvial sobre o tardo das muralhas. Esses efeitos nefastos são frequentemente o resultado de elevados teores de água junto aos paramentos da muralha, adulterando gradualmente as características dos materiais constituintes, em especial do material de junta. Na intervenção em causa foi realizado um sistema de drenagem superficial das águas pluviais para ca-

xas de limpeza e descarga. Este sistema é composto por gelhas e caleiras, ladeadas por corretores em cubo granítico, os quais conduzem a água superficial recolhida por faixas laterais de "tout-venant" a todo o comprimento (fig. 3).

manual da vegetação infestante, assim como o posterior avivamento e refechamento das juntas nas áreas adulteradas ou com lacunas. Com vista a uniformizar o coroamento dos troços de muralha, procedeu-se à remoção do murete existente e ao assentamento de cordão em blocos graníticos do tipo "Cinza Évora".
