Estudo prévio das anomalias existentes

Em dois muros de suporte de terras do Parque da Liberdade

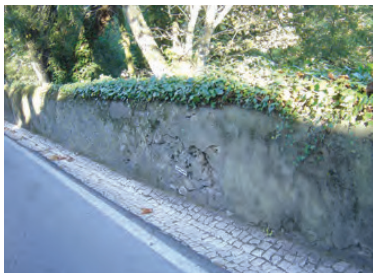
Fig. 1 – Muro contíguo à Rua Visconde de Monserrate. Lacunas na alvenaria

Das anomalias detectadas no muro contíguo à Rua Visconde de Monserrate, destaca-se a presença de juntas não preenchidas, lacunas na alvenaria, deformação da secção e, também, fendas de índole estrutural. Estas anomalias poderão ter sido agravadas pela falta de revestimento do muro e de preenchimento das juntas, que apesar de conferirem maior permeabilidade à alvenaria, resultando na diminuição dos impulsos no tardo, propiciam o arrastamento do material de assentamento das pedras, o que reduz o desempenho estrutural, potenciando a instabilidade do muro.

Resumidamente, a intervenção recomendada para eliminar ou mitigar as anomalias detectadas consistiu na eliminação da vegetação infestante, reparação das fendas estruturais, consolidação da alvenaria e, dada a aparente regularidade superficial do paramento, na aplicação de revestimento de argamassa com traço compatível com os materiais existentes.

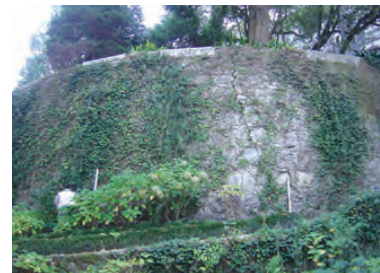
No muro em curva, detectou-se a presença pontual de fendas de índole estrutural, com abertura considerável (até 5cm), que poderão estar relacionadas com a pressão excessiva exercida pelas raízes da árvore que se encontra junto do muro, bem como da oscilação natural desta com o vento.

Fig. 2 – Muro em curva. Fenda com cerca de 5cm de abertura e ausência de revestimento
