Ventilação da base das paredes como técnica de tratamento da humidade ascensional

Uma Igreja do norte de Portugal

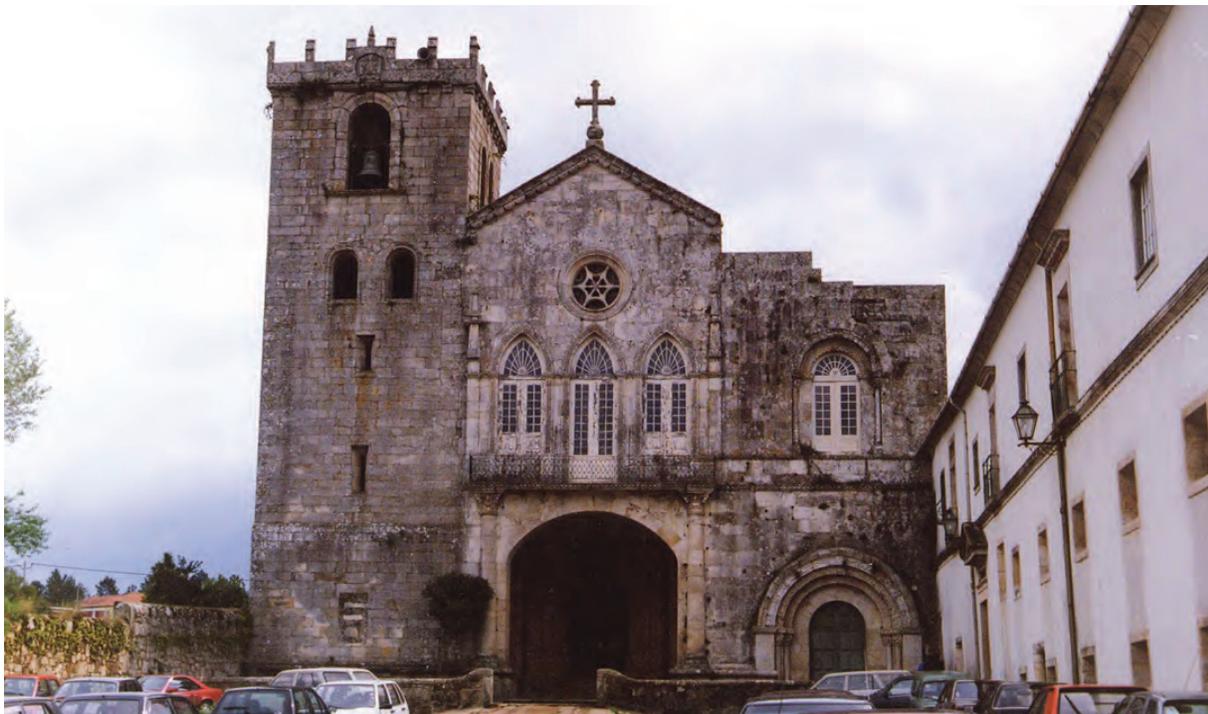
Fig. 1 – Fachada principal da Igreja de Vilar de Frades

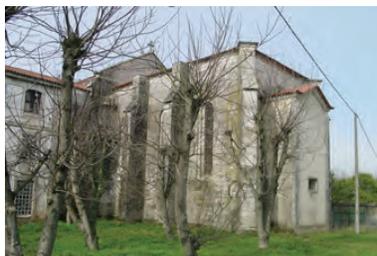
Fig. 2 – Aspecto exterior da capela-mor

As paredes exteriores do alçado Norte da Igreja e da envolvente da capela-mor são reforçadas por contrafortes (fig. 2).

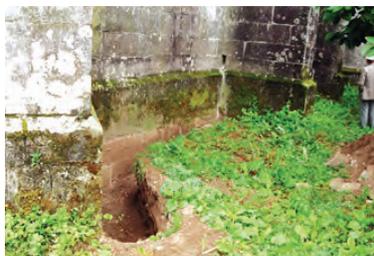
Fig. 3 – Sondagem realizada no exterior da capela-mor

As paredes exteriores e os contrafortes são em alvenaria de granito. Existe uma diferença de cerca de um metro entre a cota do terreno que confina as paredes do alçado Norte e da capela-mor e a cota do pavimento interior, pelo que estas paredes se encontram parcialmente enterradas (fig. 3).

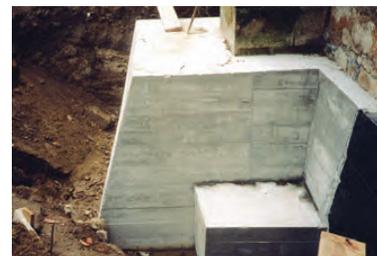
Fig. 4 – Reforço dos contrafortes do alçado Norte (Fonte: IPPAR)

Por razões de segurança, a fundação dos quatro contrafortes do alçado Norte da Igreja foi reforçada. Para tal, foram executados elementos em betão armado que contornam a face exterior dos contrafortes e parede da Igreja (fig. 4).

Ao executar-se o reforço das fundações dos contrafortes foi colocada uma cortina de betão armado em parte da envolvente da Igreja, que foi posteriormente impermeabilizada.

Embora tenha sido prevista uma drenagem periférica exterior ao reforço, a barreira que foi criada condiciona a transferência de humidade.

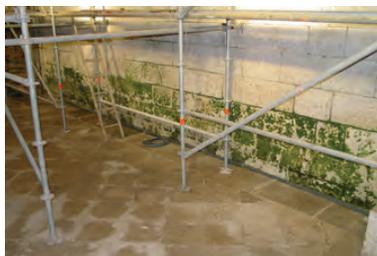
Fig. 5 – Face interior de uma parede da capela-mor

verdes" na face interior das paredes da capela-mor, sobretudo até cerca de um metro de altura (fig. 5), e que o lajeado dos pavimentos da capela-mor e das capelas laterais, zonas que ainda não haviam sido intervenções, se encontravam completamente saturados de humidade (fig. 6).

A humidade existente quer na base das paredes, quer nos pavimentos, que não foram alvo de intervenção, terá tido origem na ascensão capilar. Na situação em análise verificámos que as condições de evaporação são desfavoráveis devido à elevada humidade relativa e insuficiente ventilação no interior da Igreja.

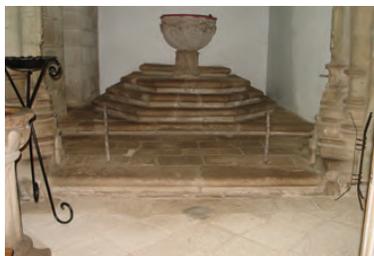
Fig. 6 – Manchas de humidade no pavimento da capela com Pia Baptismal

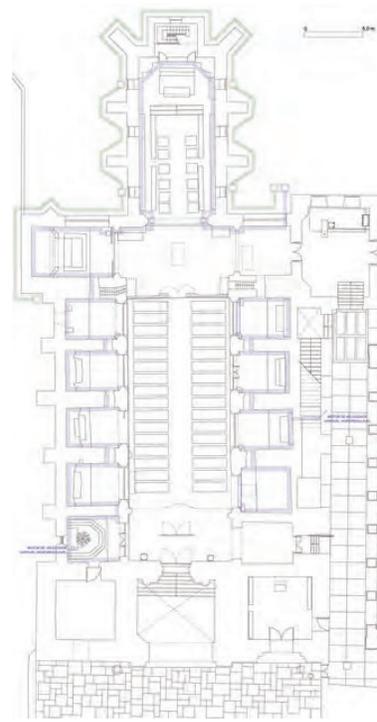
Fig. 7 – Traçado dos sistemas de ventilação da base das paredes

embora seja uma técnica de correção interessante, poderá ser pouco eficaz em paredes de granito de grande espessura devido à heterogeneidade dos materiais que a constituem. Assim, de modo a aumentar a capacidade de secagem das paredes em contacto com o solo, foi proposta a realização de um sistema de ventilação na sua base (fig. 7).

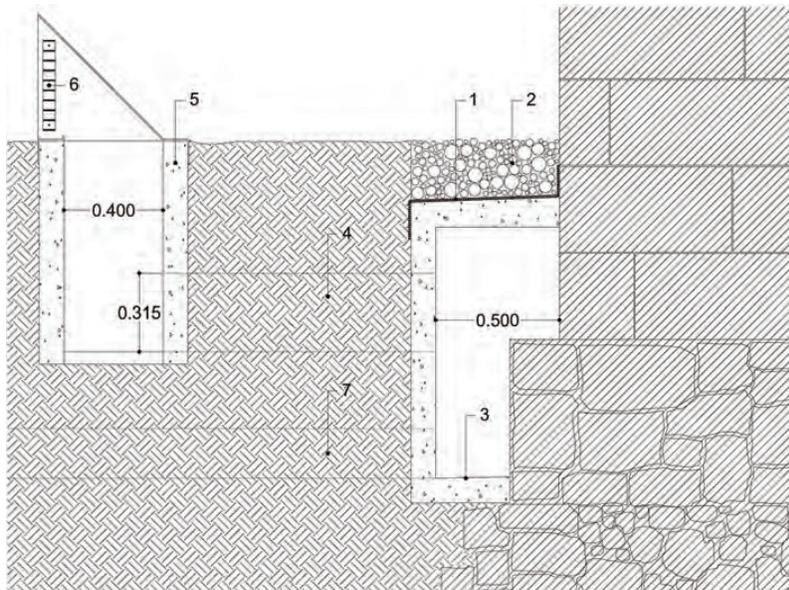
Fig. 8 - Pormenor do canal do sistema exterior de ventilação da base das paredes

1. Impermeabilização (telas betuminosas); 2. Brita ou godo; 3. Canal de ventilação em betão armado prefabricado; 4. Tubos de PVC (Ø 315 mm); 5. Caixa de ventilação; 6. Grelha em aço inox; 7. Ligação à rede de drenagem de águas pluviais

Na face exterior das paredes da envolvente foi criado um canal de ventilação pela acção do vento, constituído por elementos prefabricados de betão (fig. 8). Este canal é pontualmente aberto ao ar exterior por intermédio de grelhas verticais (figs. 9 e 10).

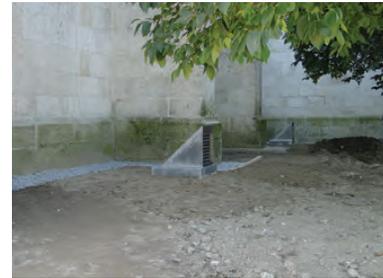
Fig. 9 - Contorno exterior da capela-mor após a conclusão do sistema de ventilação exterior

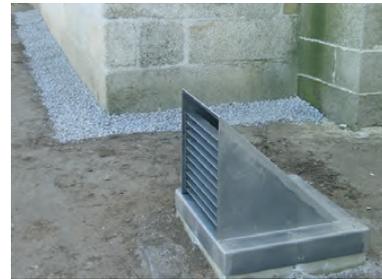
Fig. 10 - Abertura do sistema de ventilação exterior da base das paredes

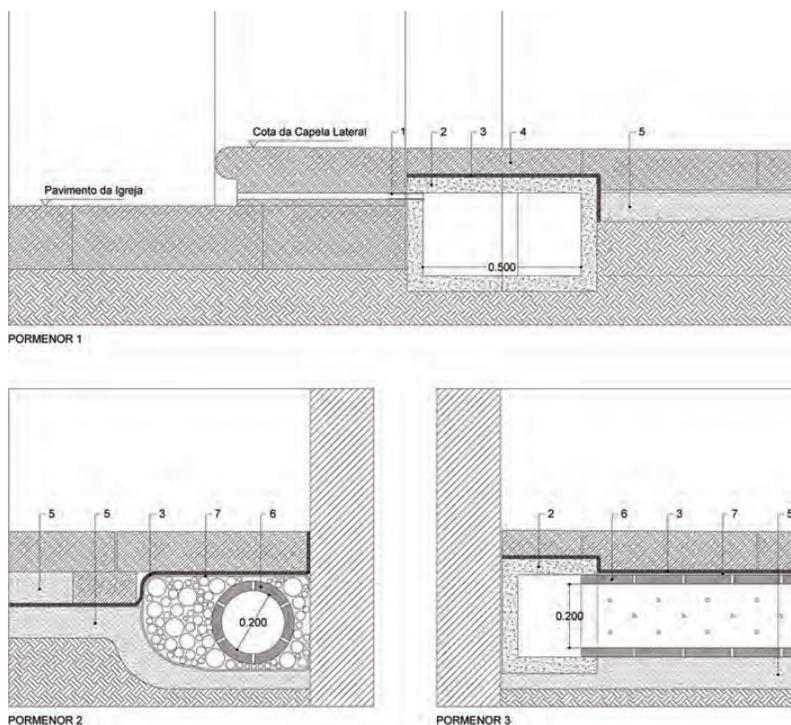
Fig. 11 - Pormenores do sistema interior de ventilação da base das paredes

1. Elementos metálicos; 2. Peça prefabricada em betão; 3. Tela de PVC (1 mm); 4. Pedra reacertada; 5. Areia; 6. Tubo de ventilação; 7. Geotêxtil

Na face interior das paredes foi colocado um tubo perfurado com um diâmetro de 200 mm (manilha de betão), imediatamente abaixo do lajeado de granito (figs. 11, 12 e 13). Existem dois subsistemas distintos no interior da Igreja, ambos com ventilação forçada.

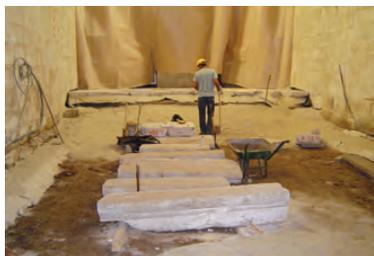
Fig. 12 - Trabalhos de realização do sistema de ventilação interior na capela-mor

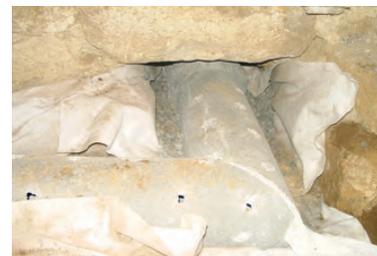
Fig. 13 - Tubagem perfurada do sistema de ventilação interior

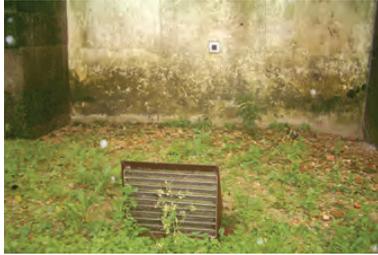
Fig. 14 - Abertura de extracção do subsistema interior Norte

A admissão de ar ao subsistema do alçado Norte é realizada a partir de uma grelha exterior, junto à fachada Poente do transepto. A exaustão é realizada por um ventilador de velocidade variável que entra em funcionamento quando a humidade relativa no exterior da Igreja é inferior à existente no interior da conduta de ventilação (figs. 14 e 15).

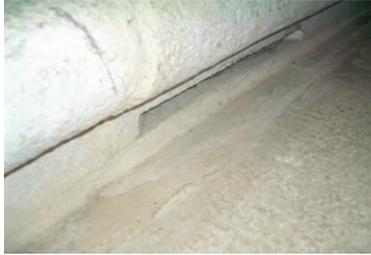
Fig. 16 - Rasgo no degrau de uma capela lateral para admissão ao subsistema interior Sul

No subsistema Sul a admissão é feita por rasgos nos degraus (fig. 16) e no pavimento de duas capelas laterais. Esses rasgos estão ligados a caixas prefabricadas em betão, que conduzem o ar à tubagem de ventilação ao longo do contorno das capelas. A exaustão realiza-se para o claustro (fig. 17). Existe extracção mecânica quando a humidade no interior da tubagem de ventilação é superior à do interior da Igreja.

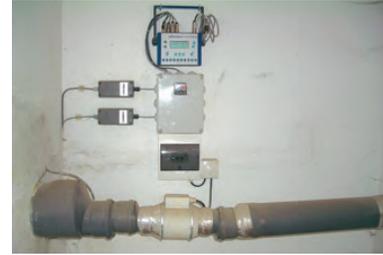
Fig. 17 - Equipamentos do subsistema interior Sul

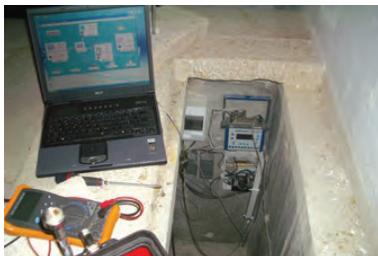
Fig. 15 - Localização dos equipamentos de controlo do subsistema interior Norte
