Estudo preliminar sobre as anomalias existentes no edifício da igreja da Misericórdia de Faro

Definição de uma estratégia de intervenção adequada

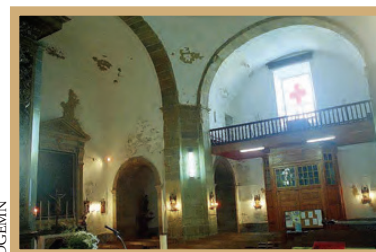
Fig. 1 – Coro alto, sub-coro, ângulo Sudoeste e braço Sul da Igreja. Assinalam-se as muitas manchas extensas de deterioração dos materiais de revestimentos das paredes e tectos

Das anomalias de natureza não estrutural, destaca-se, pela sua severidade e extensão, a deterioração generalizada dos materiais de revestimento das paredes e tectos, condicionando a normal utilização da igreja. Destacam-se as manchas extensas de empolamento da camada de pintura, nalguns casos, com eflorescências a diferentes níveis e as lacunas, igualmente extensas, acompanhadas pela desagregação profunda das argamassas de revestimento.

Face à susceptibilidade da construção quanto à humidade excessiva, as argamassas de revestimento de base cimentícia não são adequadas pelos motivos conhecidos. As argamassas com ligante de cal, eventualmente misturada com ligante hidráulico, com reduzido teor salino, são materiais com melhor comportamento em presença de sais.

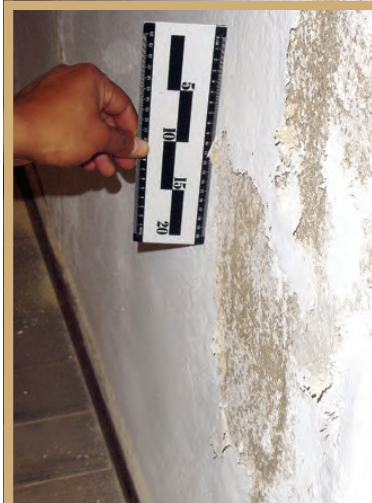
Os elementos de pedra calcária das pilastras e dos arcos apresentam diversas manchas de humidade excessiva, nalguns casos com sinais de eflorescências salinas e deposição do pó branco nas juntas horizontais dos blocos. Em muitos casos, os elementos pétreos apresentam sinais de desagregação superficial, com perda de material.

A sintomatologia evidenciada pela construção aponta como origem das anomalias de índole não estrutural a humidade excessiva associada a fenómenos de higroscopicidade de sais, provenientes do terreno e dos materiais de base cimentícia. A causa principal, mais provável, residirá na humidade do terreno, supostamente contaminada com sais solúveis, que ascende nas paredes e colunas do edifício. Apontam-se, ainda, outras fontes de humidade possíveis, nomeadamente, condensações e infiltrações fortuitas através da cobertura.

Fig. 2 - Coro alto. Pormenor da parede de fachada evidenciando a presença de eflorescências

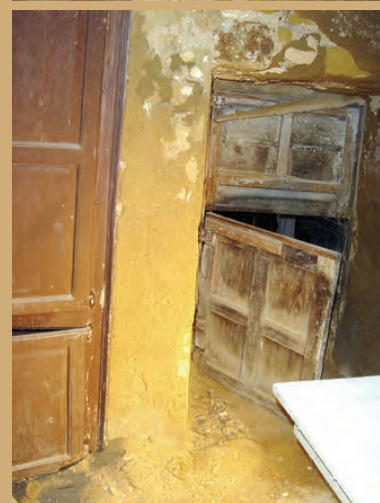
Fig. 3 - Anexo da capela-mor. Deposição da areia do reboco devido a desagregação intensa

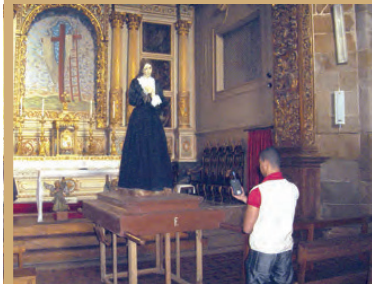
Fig. 4 - Medição da temperatura e humidade relativa ambiente

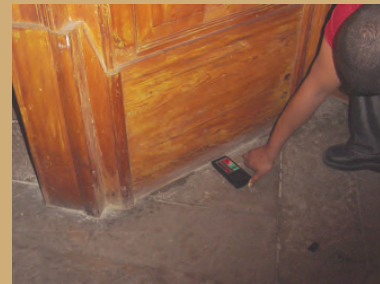
Fig. 5 - Sub-coro. Medição da humidade superficial na base do guarda-vento de madeira, indicando superfície muito húmida

Para a redução da ascensão da humidade por capilaridade nas paredes podem adoptar-se várias soluções, devendo atender-se à intrusividade e à eficácia esperadas. Uma solução, aparentemente eficaz, mas intrusiva, consiste na introdução de valas drenantes, com ou sem material de enchimento, junto das paredes exteriores, com o objectivo de captar parte da humidade do terreno que ascende através das paredes. Tendo-se em conta a arqueologia do local, na restante área interior do edifício poderia ser introduzida uma rede de drenagem, com o mesmo princípio das valas drenantes, colectando-se a água captada para a

rede pública de águas pluviais. Outras soluções possíveis, provavelmente menos eficazes, consistem na introdução de barreiras estanques ou impermeabilizantes.
