Igreja do Livramento

O restauro desejado da Capela-Mor

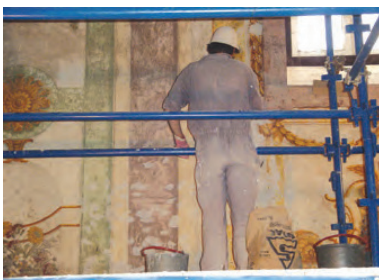
Fig. 1 - Colmatção de lacunas e preenchimento de fendas existentes (antes da intervenção)

Essas fragilidades traduziram-se sobretudo no destacamento dos estuques do suporte, causado por lavagem e adulteração do material de aderência - reboco. Também se detectaram fendas de origem estrutural no alinhamento de fecho da abóbada e nas zonas próximas dos vãos. A pintura mural evidenciava depósitos de sujidade e poeiras; manchas provocadas pela humidade e transporte de sais para as superfícies, fissuração (com maior densidade junto dos vãos exteriores), bolsas de estuque não aderente; zonas em destacamento e lacunas na película cromática.

3. Aplicação e nivelamento de material de preenchimento em fissuras, orifícios e lacunas existentes no estuque (fig. 1);

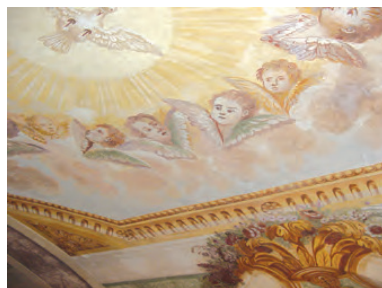
Fig. 2 - Vista geral da zona de fecho da abóbada, após conclusão da intervenção

6. Reintegração cromática, de acordo com o original (figs. 2 e 3).

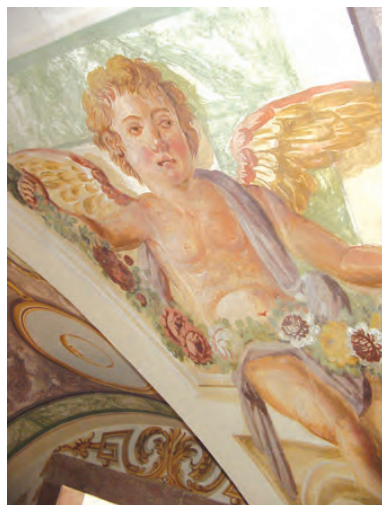
Fig. 3 - Pormenor da fase de reintegração cromática em abóbadas
